Technická pomoc

Stavebně-technický průzkum městského domu, provedení sond do podlah a zdiva

Městský dům
Na Karlově 77
256 01 Benešov

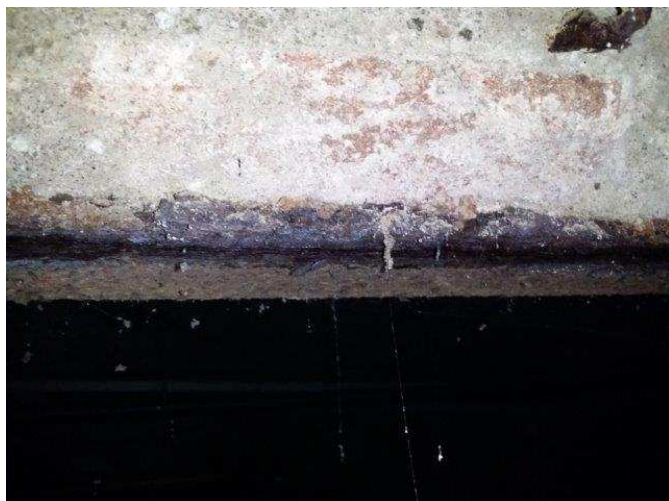
Traverza v místě označeném S1 se nachází v 1.PP je odkrytá a bylo tedy provedeno pouze vizuální šetření. Na traverze spodní pásnici traverzy byla zjištěna koroze v pokročilém stádiu (foto /3/), (foto /4/), (foto /5/). V místě uložení traverzy do stěny se část spodní pásnice kvůli korozi odlupuje (foto /6/). Naměřená šířka odhalené pásnice je 120 mm.

foto /3/ Boční pohled na traverzu v místě S1

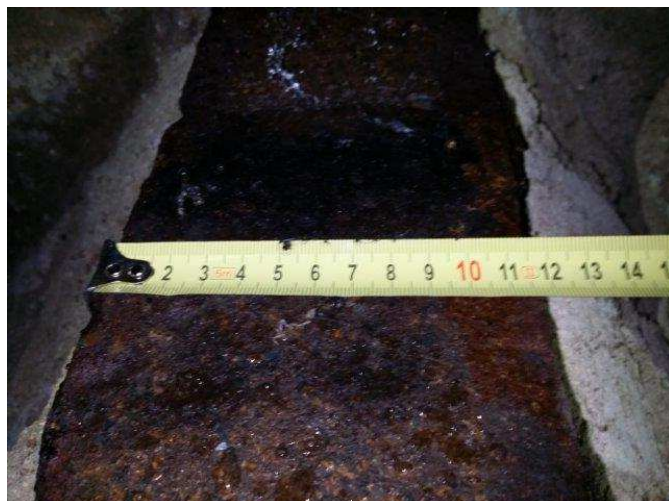
foto /4/ Pohled na traverzu v místě S1

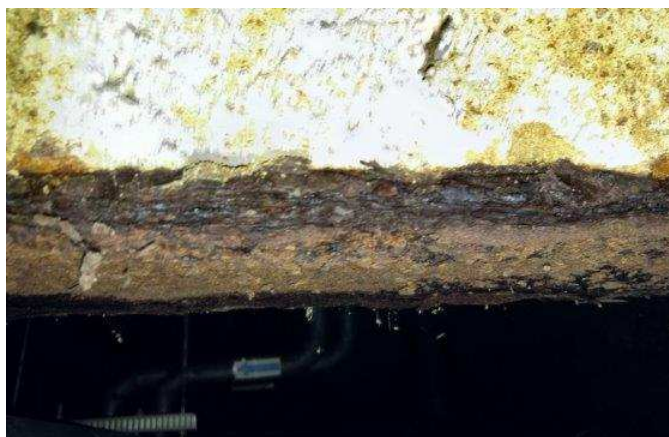
foto /5/ Detail bočního pohledu v místě S1

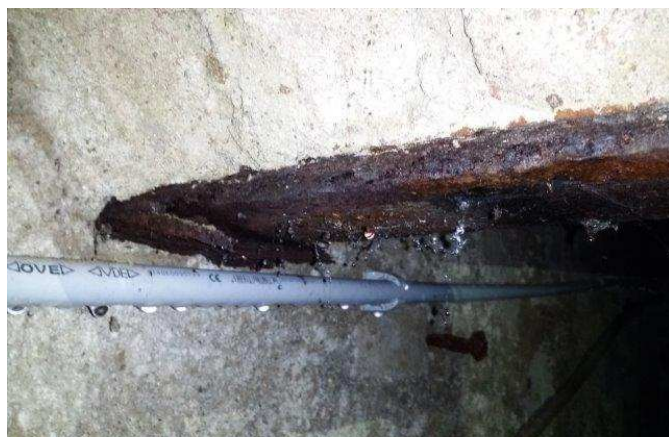
foto /6/ Místo uložení traverzy do stěny

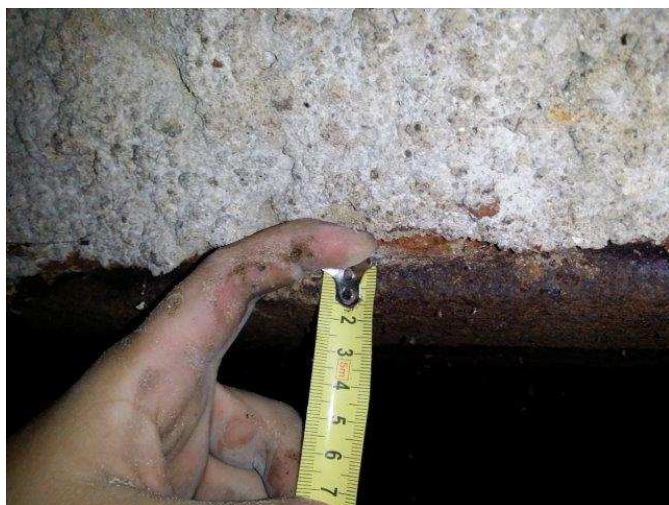
Traverza v místě označeném S2 se nachází v 1.PP je odkrytá a bylo tedy provedeno pouze vizuální šetření. Na traverze spodní pásnici traverzy byla zjištěna koroze v pokročilém stádiu (foto /7/), (foto /8/). Naměřená šířka pásnice je 145 mm a tloušťka 14 mm. Tyto hodnoty jsou zkráceny zvětšením materiálu v důsledku působení korozního procesu.

foto /7/ Boční pohled na traverzu v místě S2

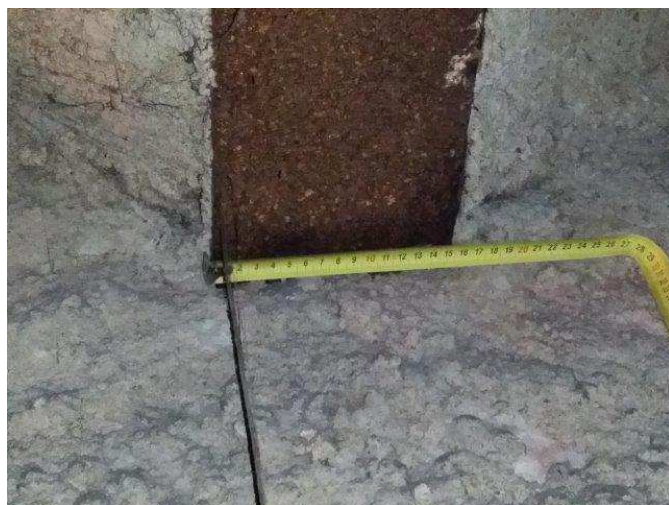
foto /8/ Pohled na traverzu v místě S2

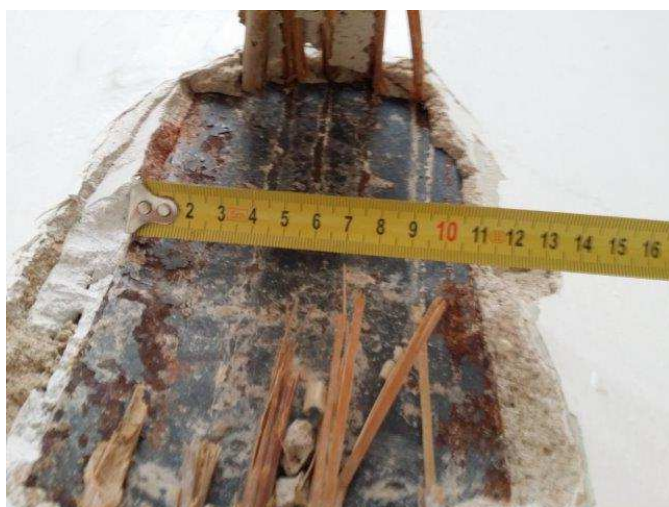
V 1. NP byly provedeny dvě sondy na zjištění stavu nosných traverz. Sonda S3 byla provedena odstraněním rákosového překrytí spodní pásnice. Na traverze byla zjištěna začínající drobná koroze (foto /9/). Šířka pásnice je 115 mm.

foto /9/ Pohled na sondu traverzy S3

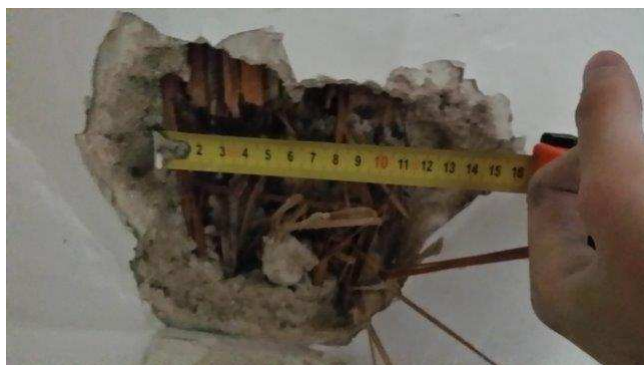
Sonda S4 byla provedena odstraněním rákosového překrytí spodní pásnice. Na traverze nebyl zjištěn žádný projev degradace materiálu (foto /10/). Šířka pásnice je 115 mm.

foto /10/ Pohled na sondu traverzy K4

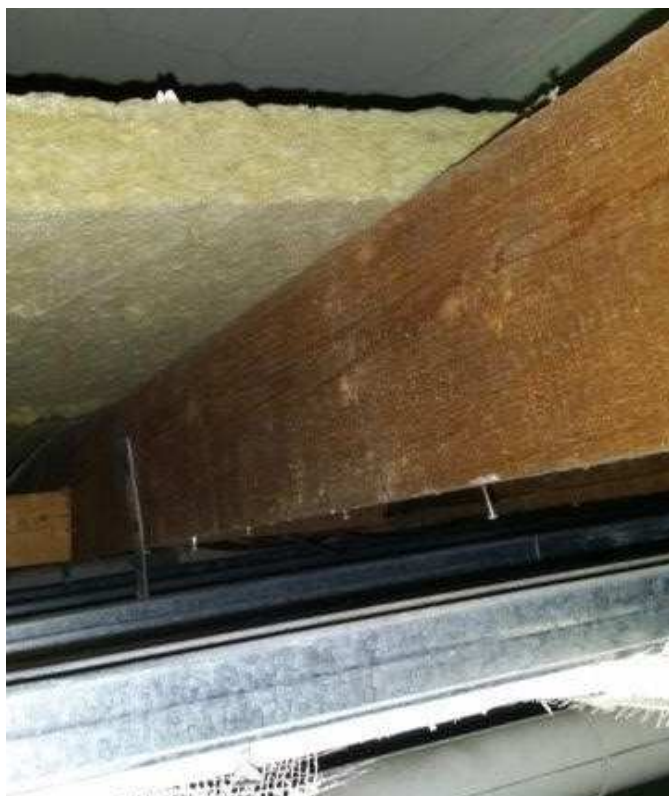
Skladba stropní konstrukce je vypsána v (Tab. /1/). Nad SDK podhledem se nachází vrstva minerální vaty, nad kterou je vzduchová vrstva až k cihelné klenbě. Klenba je uchycena do nosných stěn a průvlaků. Průvlak v místě sondy S6 má rozměry 520 x 630 mm (šířka x výška).

foto /11/ Pohled na skladbu stropu sondy S5

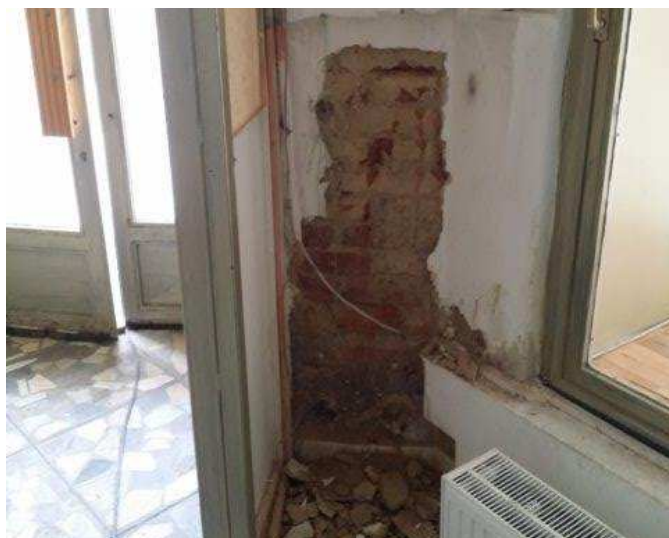
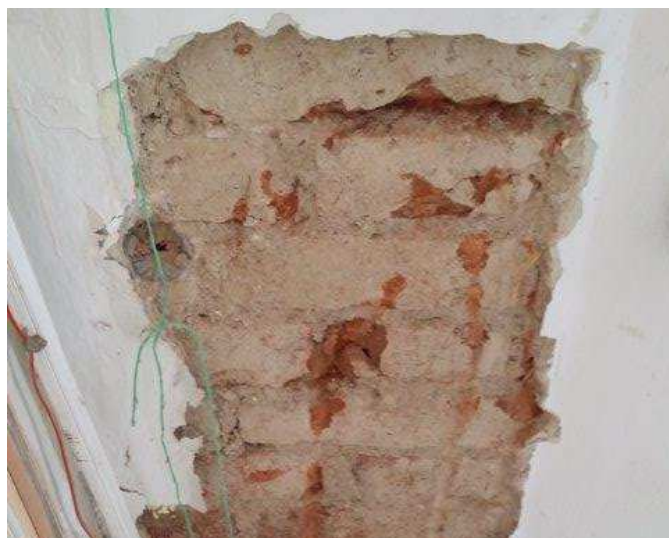
Sonda S7 byla provedena v místě vedle vchodových dveří. Bylo zjištěno, že je složena z cihel plných pálených. Rozměry cihly 290 x 140 x 65 mm.

foto /12/ Pohled na sondu do zdi S7

foto /13/ Pohled na sondu do zdi S7

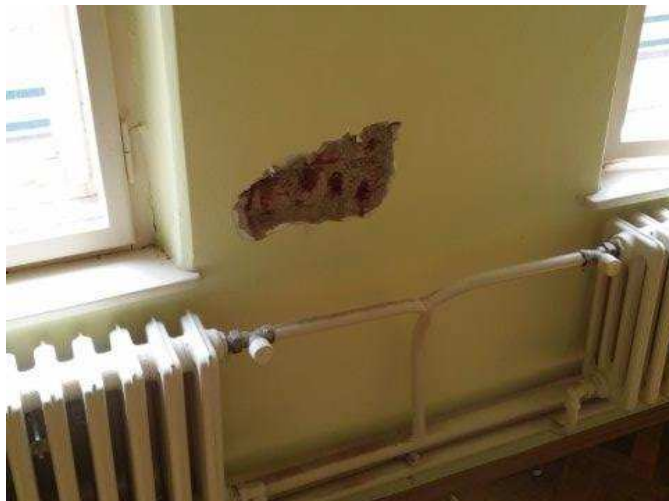
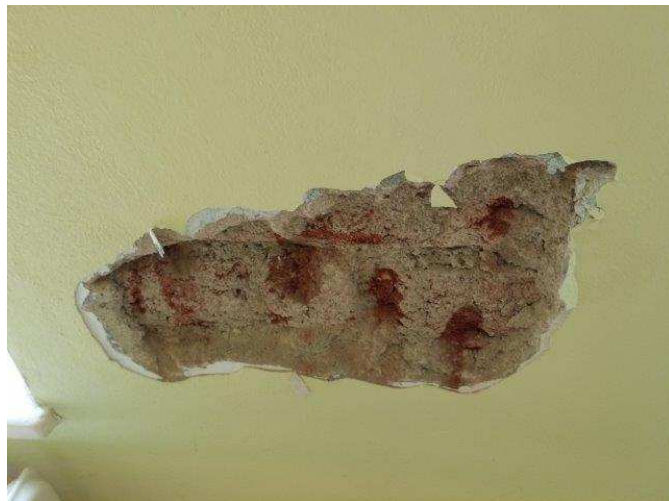
Sonda S8 byla provedena ve 3. NP. Bylo zjištěno, že je složena z cihel plných pálených. Rozměry cihly jsou 290 x 140 x 65 mm. Zároveň byla v místě sondy S8 změřena šířka zdi mezi okny. Výsledná tloušťka této zdi včetně omítek je cca 540 mm. Pravděpodobná šířka nosného zdiva je 450 mm + vnitřní omítka 25 mm + vnější omítka.

foto /14/ Pohled na sondu do zdi S8

foto /15/ Pohled na sondu do zdi S8

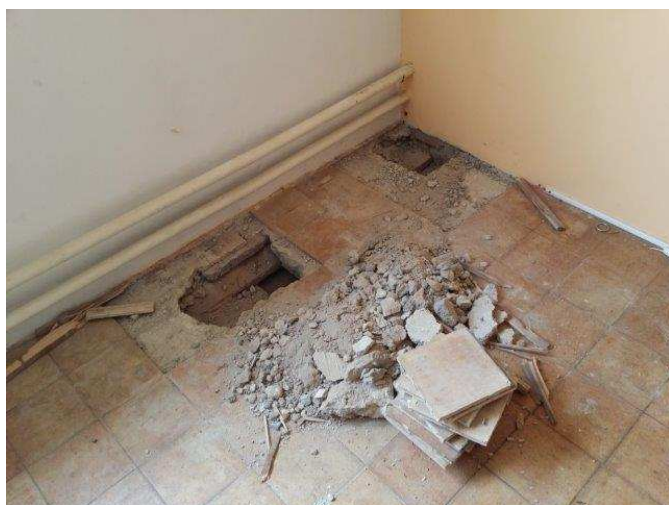
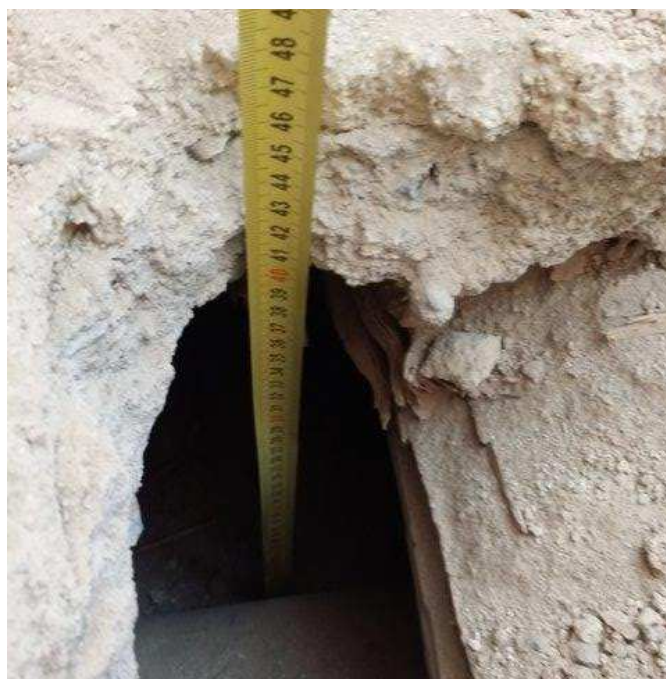
Nosné trámy v podlaze mají rozměry 240 x 250 mm (šířka x výška). Jsou uloženy ve vzduchové mezeře, která je uzavřena záklopem z dřevěných prken. Vzdálenost jednotlivých trámů je cca 1310 mm.

foto /16/ Pohled na sondy S9

foto /17/ Pohled do sondy S9

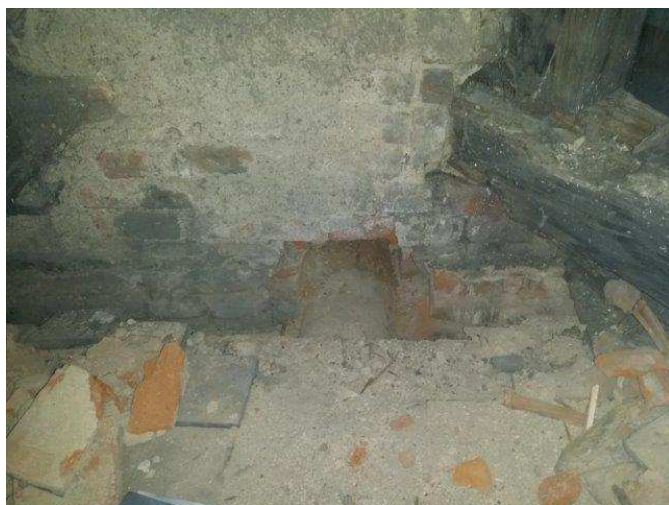
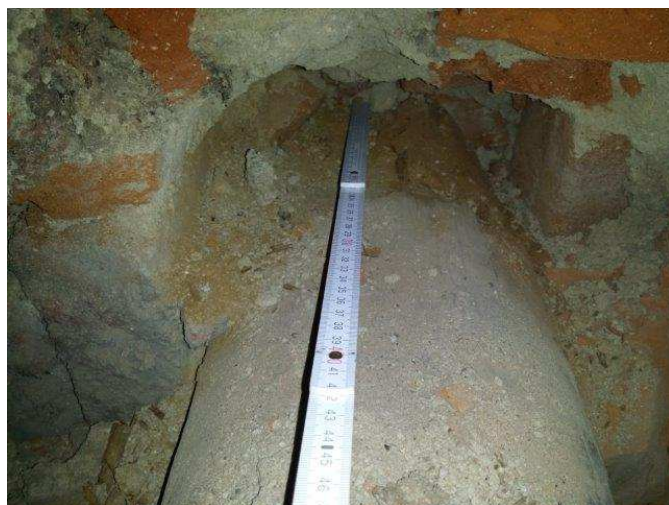
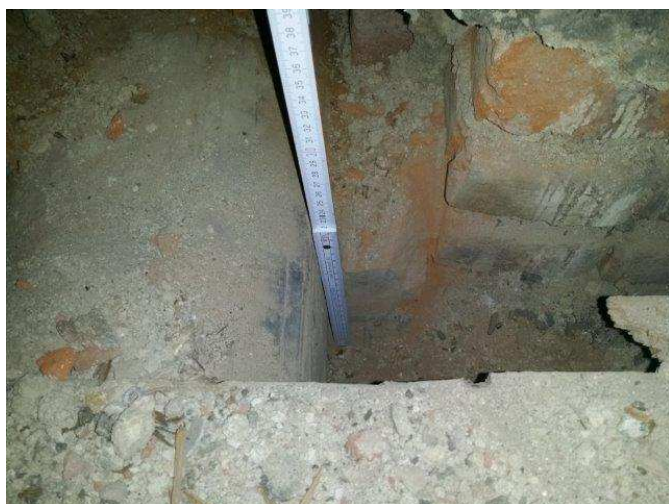
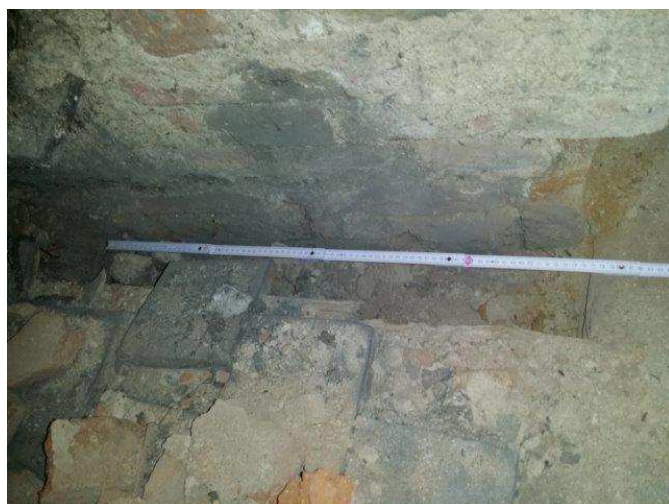
Na půdě byla provedena sonda v místě zhlaví trámu tak, aby byl zjištěn stav trámu a skladba stropní konstrukce, která je popsána v Tab. /4/. V této konstrukci se nachází trámy se zaoblenými hranami. Rozměry nosných trámů jsou 220 x 250 mm (šířka x výška). Osová vzdálenost trámů je 990 mm. Stav trámu je blíže řešen v příloze mykologického posudku. Zhlaví trámu je uloženo ve stěně do hloubky cca 250 mm.

foto /18/ Pohled na sondu S10

foto /19/ Detail uložení trámu ve stěně sondy S10

foto /20/ Pohled na skladbu stropu sondy S10

foto /21/ Vzdálenost nosných trámů

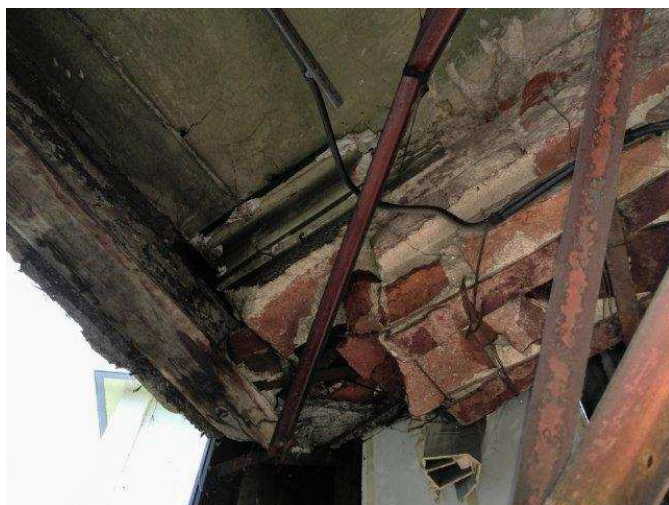
Nosná konstrukce vstupního arkýře byla zjištěna vizuálně po odklopení dřevěných desek nad vstupem do objektu. Bylo zjištěno, že se tato nosná konstrukce skládá z vykonzolovaných ocelových prvků, které jsou podepřeny ocelovými vzpěrami. Ocelové nosné prvky jsou zakryté obezdívkou, která je ale značně opadaná a na jedné části úplně chybí. Celková tloušťka této konstrukce včetně obezdívky je 300 mm. Šířka pásnice použitých ocelových I-prvků je 115 mm. Vzdálenost obezděných prvků je cca 1900 mm. Celá nosná konstrukce je zakrytá lehkou konstrukcí sestávající se s dřevěných desek zachycených na lehké ocelové konstrukci malých průřezů.

foto /22/ Pohled na nosnou konstrukci arkýře – konzola s částečně opadanou obezdívkou

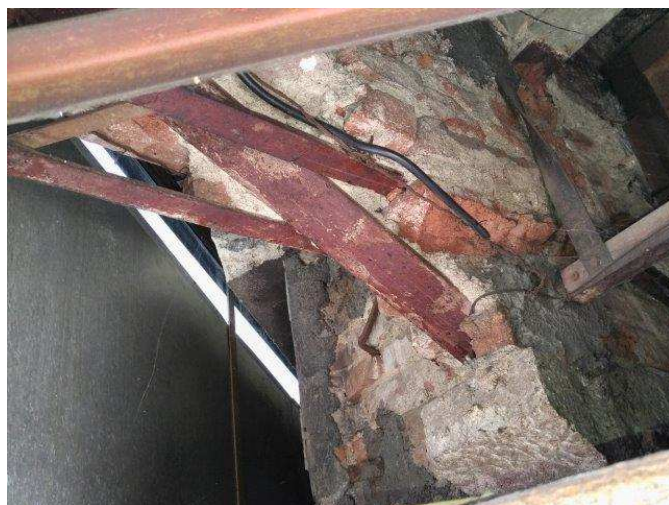
foto /23/ Pohled na nosnou konstrukci arkýře – vzpěra s opadanou obezdívkou

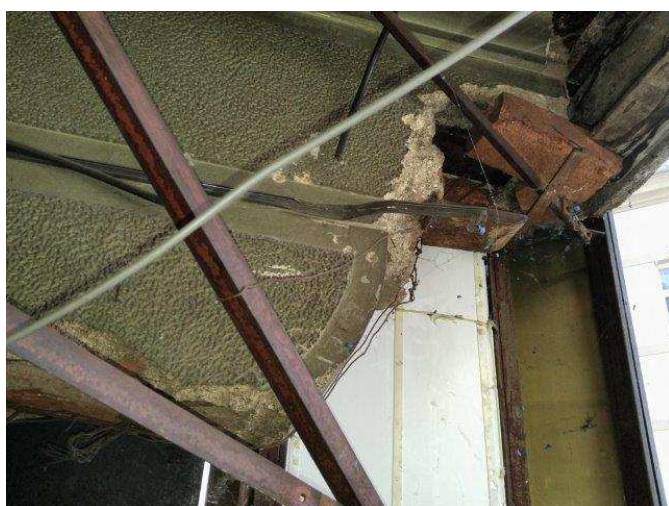
foto /24/ Pohled na nosnou konstrukci arkýře – konzola a vzpěra v částečně opadané obezdívce

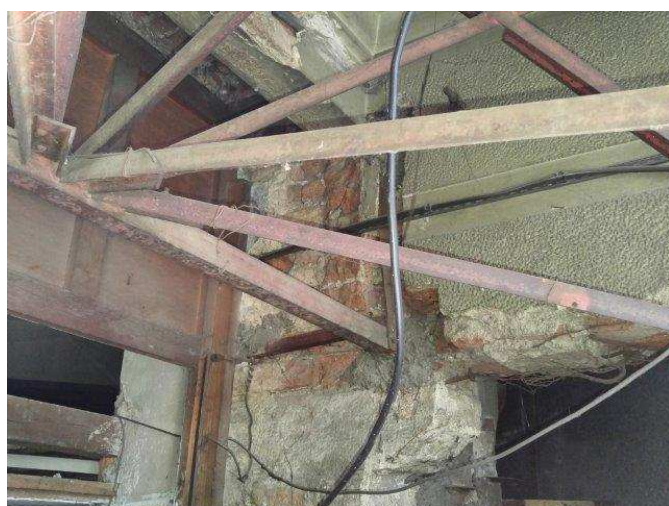
foto /25/ Pohled na uchycení lehké konstrukce, která zakrývá nosné prvky

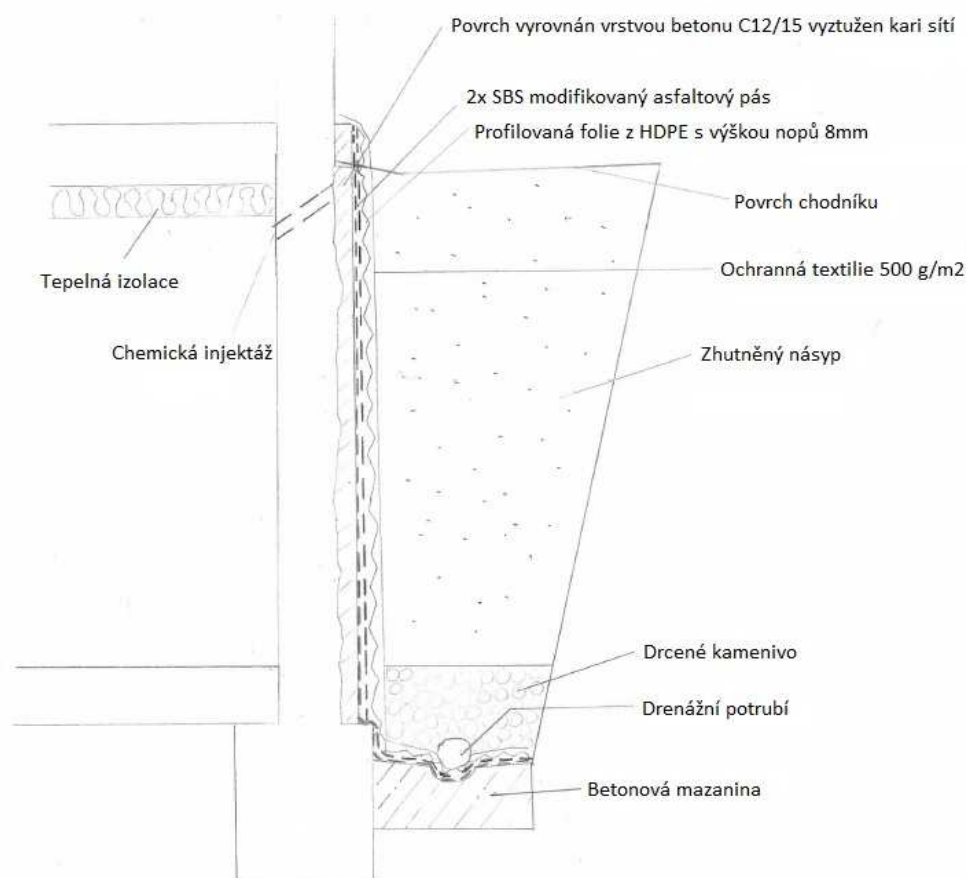
obr. /5/ Schéma opravy suterénu

Na konstrukci pod úroveň terénu chybí hydroizolační vrstva. Doporučujeme provést svislou hydroizolaci po celém obvodu budovy.

Toto opatření spočívá v provedení hydroizolačního povlaku. Před provedením svislé hydroizolace bude provedeno odkopání objektu pod úroveň základové spáry. Z obnaženého zdiva budou očištěny mechanické nečistoty a nesoudržné části. Zdivo bude vyspravenou vrstvou betonu C12/15 vyztuženého kari sítí. Na takto upravené vnější stěny navrhujeme použití hydroizolace z dvou vrstev SBS modifikovaných asfaltových pásů vyztužených skleněnou tkaninou (např. GLASTEK 40 SPECIAL MINERAL). Pro snížení hydrofyzikálního namáhání doporučujeme podél obvodových stěn umístit obvodovou drenáž s odvodem vody do recipientu. Drenážní systém je tvořen potrubím z PVC-U a systémovými tvarovkami pro čištění a kontrolu systému. Drenážní trubky se následně zasypou vrstvou drceného kameniva a vykopanou zeminou, která musí být zhutněna. Na tuto zeminu provést povrch

Na interiérových stranách stěn bude odsekaná současná omítka a proškrábány spáry do hloubky min. 20 mm. Následně je nutné nechat vnitřní prostory provětrávat, čímž bude umožněno vysychání zdí. Pro znemožnění vztlínání vlhkosti do zdiva doporučujeme provést chemickou injektáž do stěn těsně pod strop 1.PP. Větrání suterénu způsobí ochlazení tohoto prostoru, což může způsobovat ochlazování 1.NP od podlahy. Tomuto ochlazení doporučujeme předejít vhodně zvolenou tepelnou izolací buď ve stropní konstrukci 1.PP, nebo v konstrukci podlahy 1.NP.
