DEKPROJEKT s.r.o.
Zakázka číslo: 2018-010630-Zr

Stavebně-technický průzkum městského domu Na Karlově 77

Městský dům
Na Karlově 77
256 01 Benešov

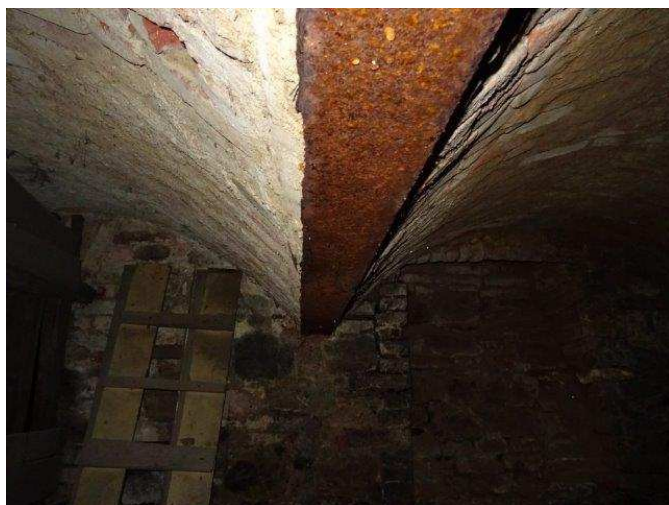
foto /1/ Ocelový profil P1

- P1 – šířka dolní pásnice 148 mm, pokročilá koroze
- P2 – šířka dolní pásnice 132 mm, částečná koroze
- P3 – šířka dolní pásnice 116 mm, pokročilá koroze
- P4 – šířka dolní pásnice 148 mm, pokročilá koroze
- P5 – šířka dolní pásnice 102 mm

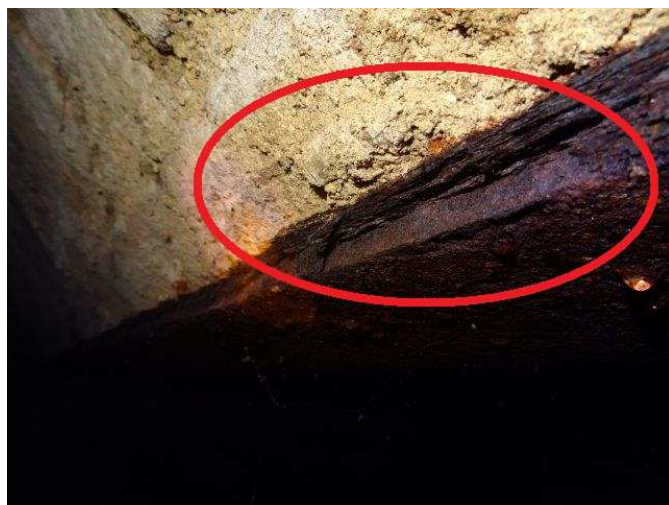
foto /2/ Pokročilá koroze – profil P1

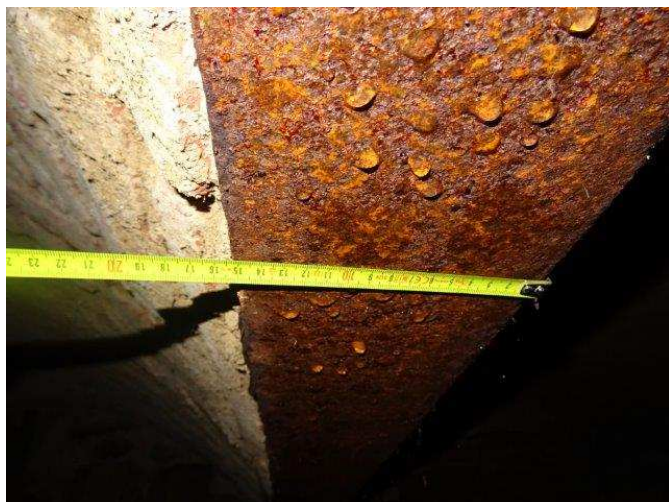
foto /3/ Naměřená šířka profilu P1 - 148 mm

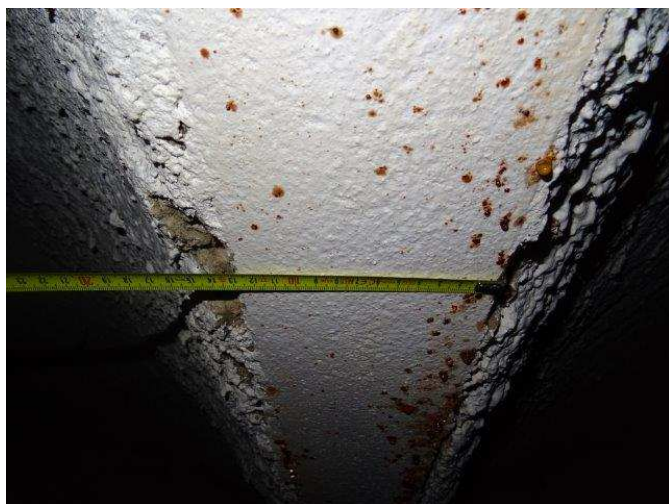
foto /5/ Naměřená šířka profilu P2 - 132 mm

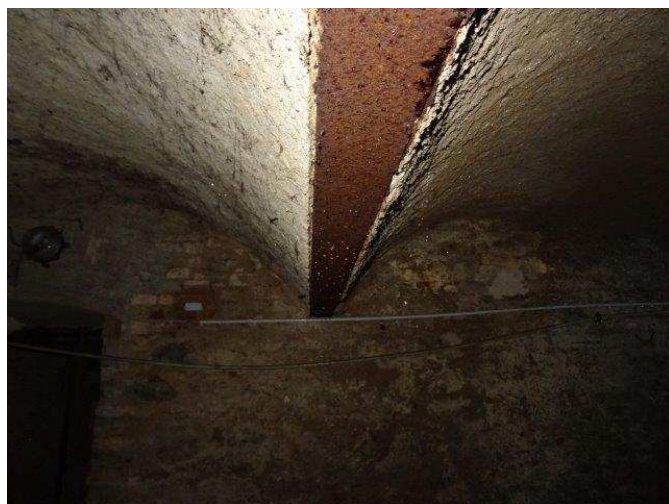
foto /6/ Ocelový profil P3, pokročilá koroze

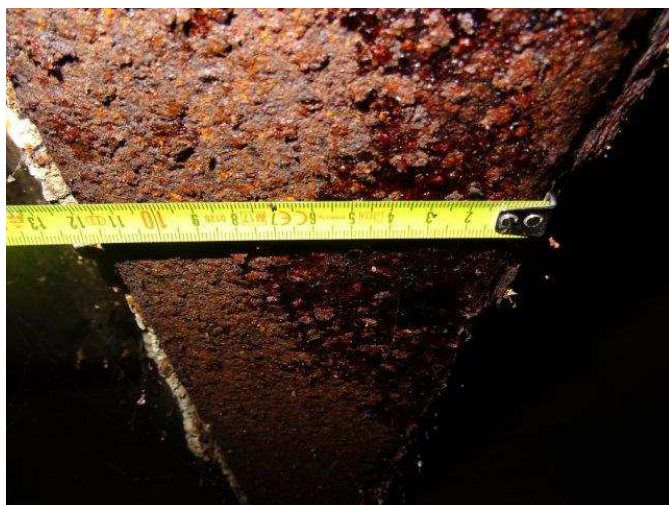
foto /7/ Naměřená šířka profilu P3 - 116 mm

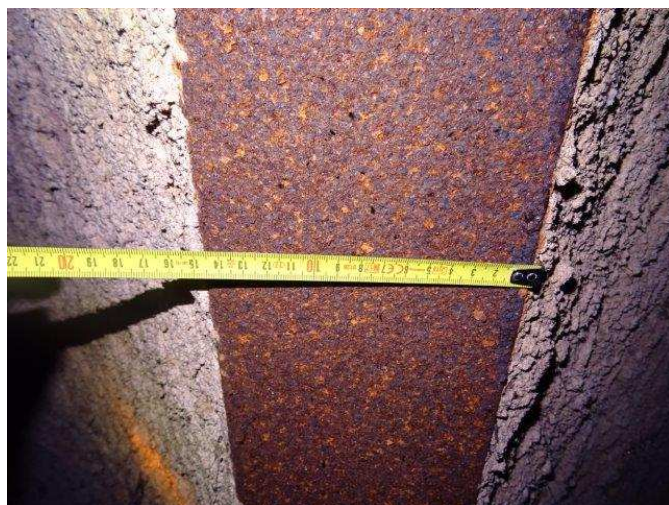
foto /8/ Naměřená šířka profilu P4 - 148 mm,
pokročilá koroze

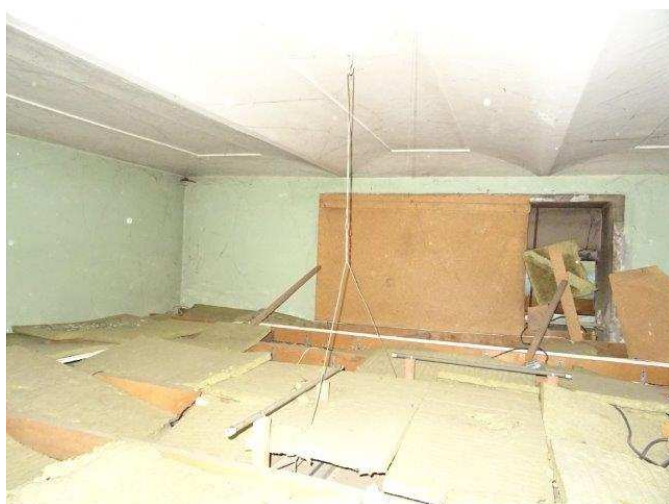
foto /9/ Stropní konstrukce nad 1.NP, místo
provedené sondy P5

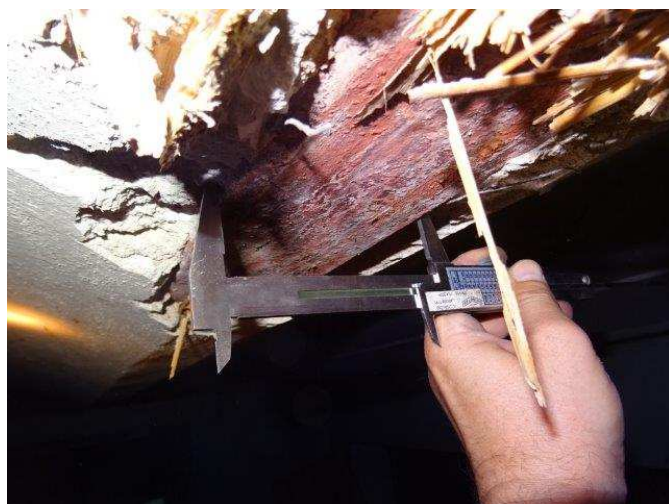
foto /10/ Naměřená šířka profilu P5 - 102 mm

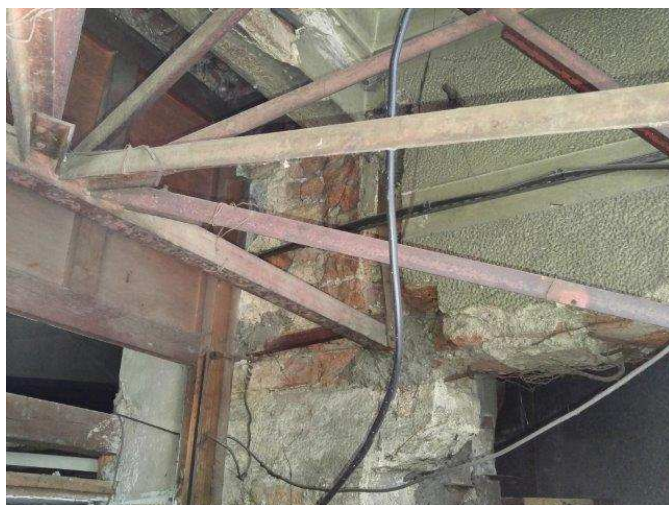
Sonda S25 byla provedena ze spodní strany uličního arkýře. Bylo zjištěno, že se tato nosná konstrukce skládá z vykonzolovaných ocelových prvků, které jsou podepřeny ocelovými vzpěrami. Ocelové nosné prvky jsou zakryté obezdívkou, která je ale značně opadaná a na jedné části úplně chybí. Celková tloušťka této konstrukce včetně obezdívky je 300 mm. Šířka pásnice použitých ocelových I-prvků je 115 mm. Vzdálenost obezděných prvků je cca 1900 mm. Celá nosná konstrukce je zakrytá lehkou konstrukcí sestávající se s dřevěných desek zachycených na lehké ocelové konstrukci malých průřezů.

foto /31/ Sonda S25 – Arkýř, provedeno ze spodní strany konstrukce

foto /32/ Sonda S25 – Arkýř, provedeno ze spodní strany konstrukce

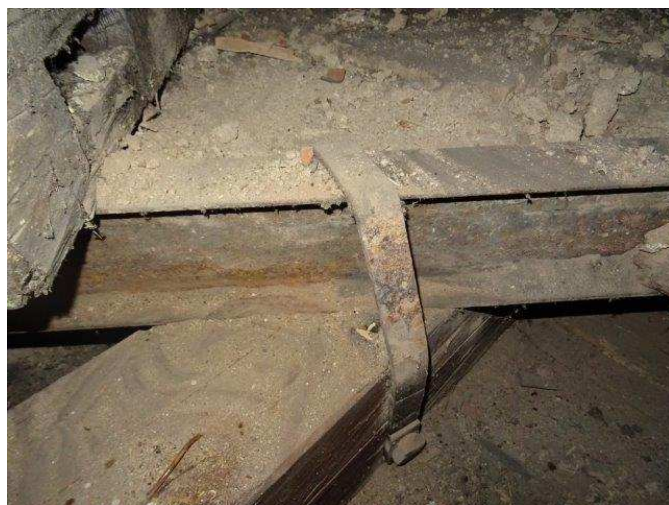
foto /58/ Sonda S24 – detail uchycení konzoly arkýře, ocelový pásek 7 / 40 mm

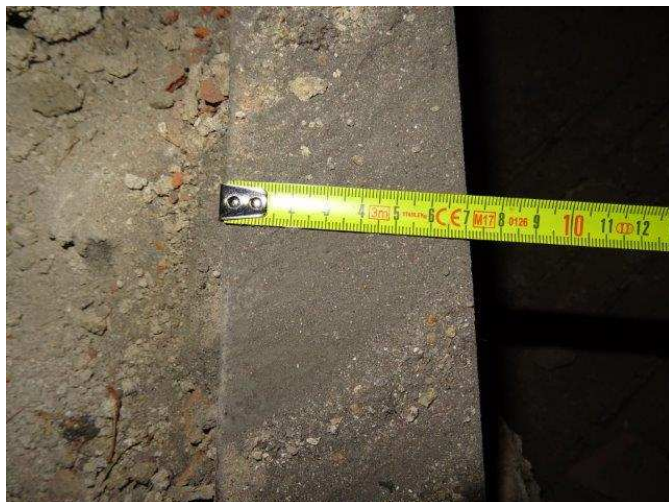
foto /59/ Sonda S24 – konzola s ocelového válcovaného profilu, šířka horní pásnice 72 mm

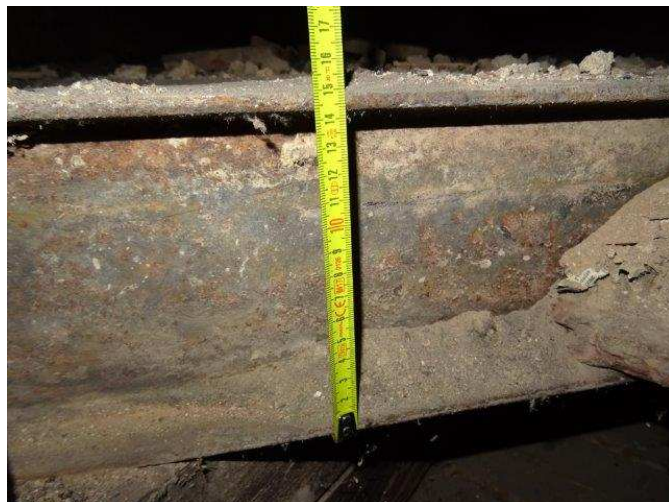
foto /60/ Sonda S24 – konzola s ocelového válcovaného profilu, výška profilu cca 148 mm
