DENDROLOGICKÝ PRŮZKUM

ŽIŽKOVA ULICE V BENEŠOVĚ

červen 2023

Land05, s.r.o.

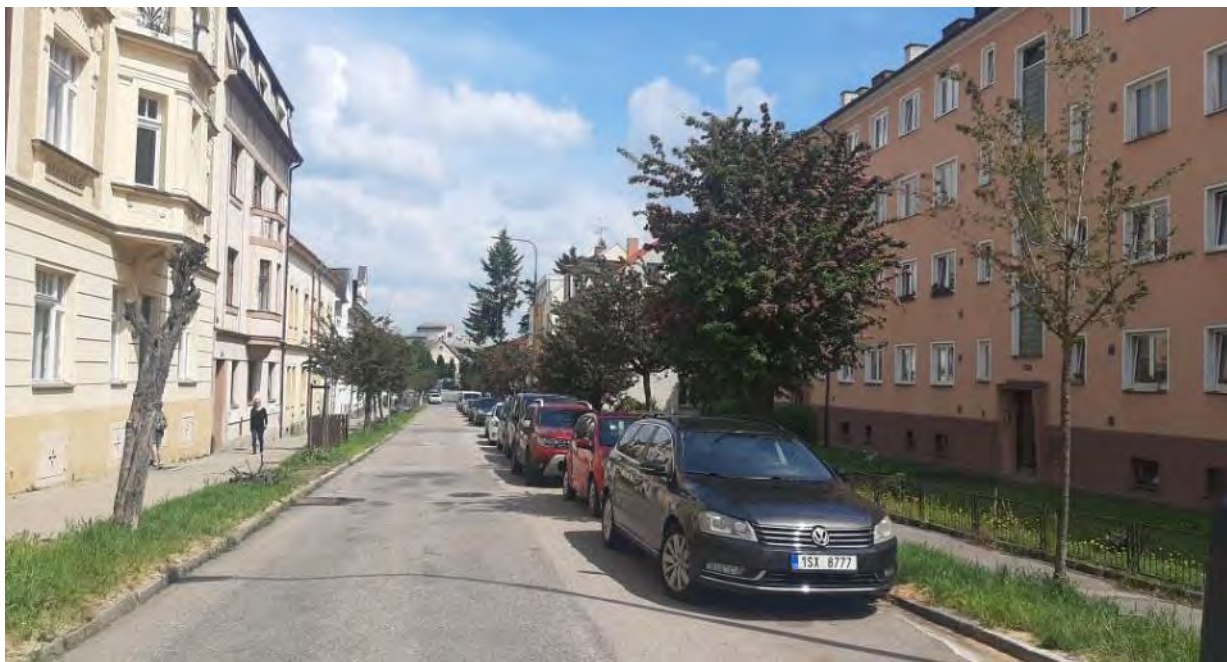
Foto č. 1: celkový pohled na ulici

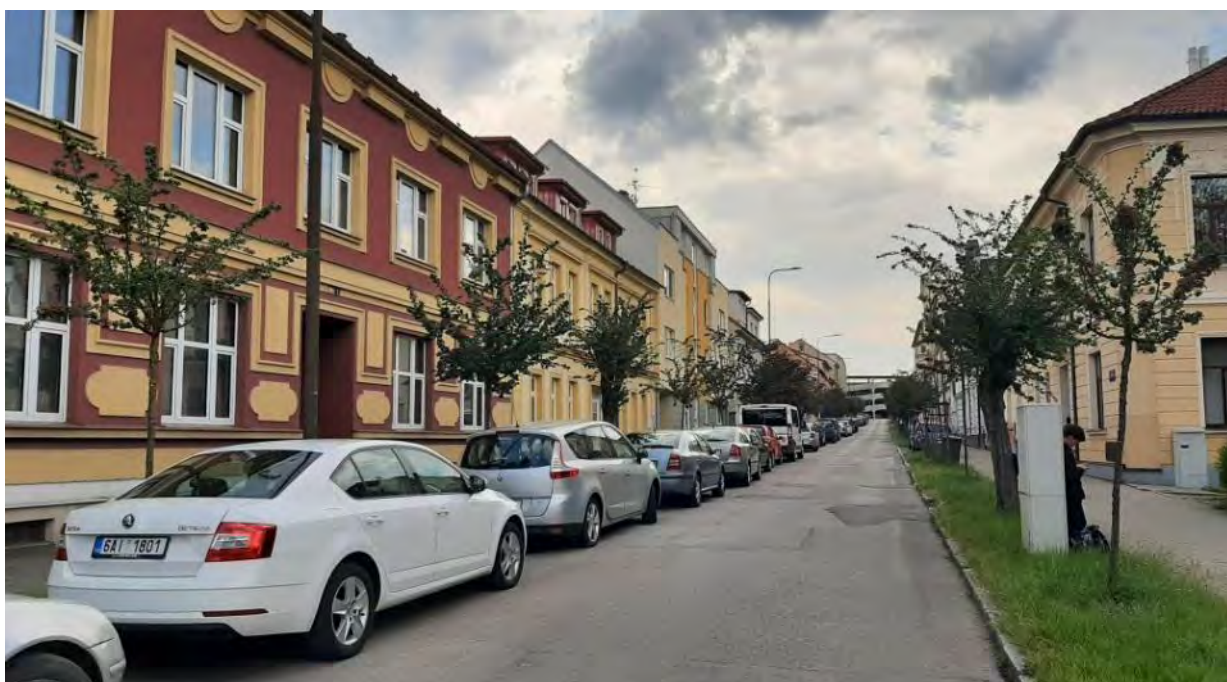
Foto č. 2: celkový pohled na ulici

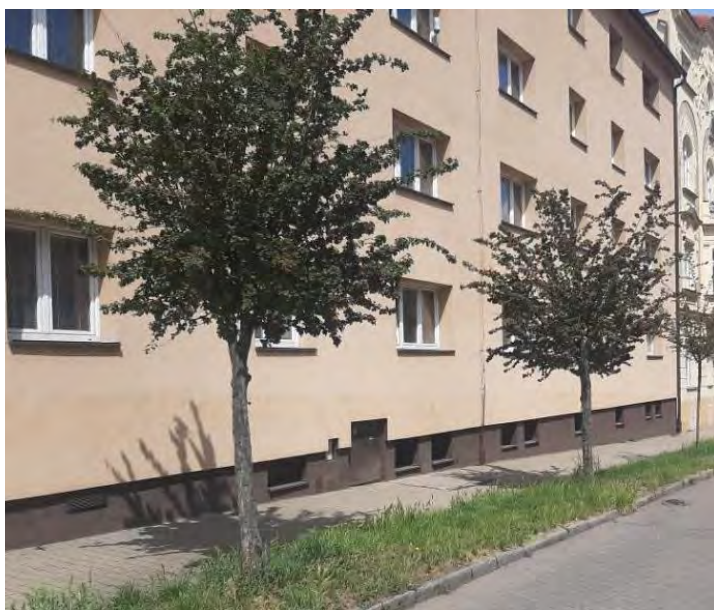
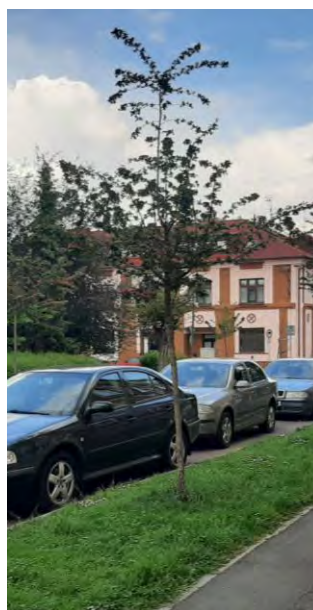
Foto č. 3: mladší dosadba z první a druhé etapy

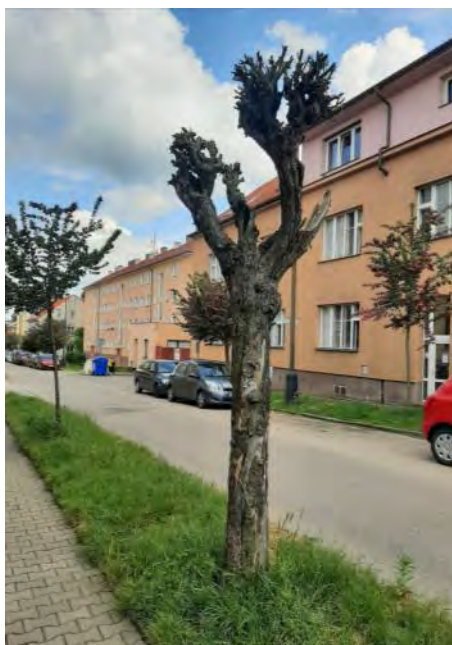
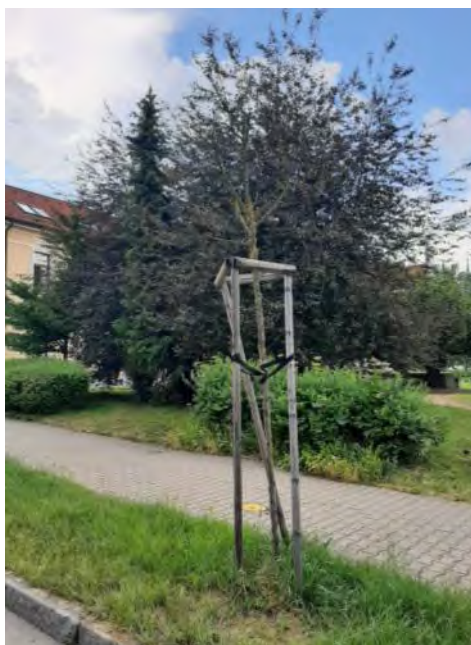
Foto č. 4,5: na místě se nachází několik odumřelých jedinců, jedná se o původní výsadby hlohů, ale i o nové dosadby

Dřeviny ve špatném zdravotním stavu, jsou navrženy k odstranění.

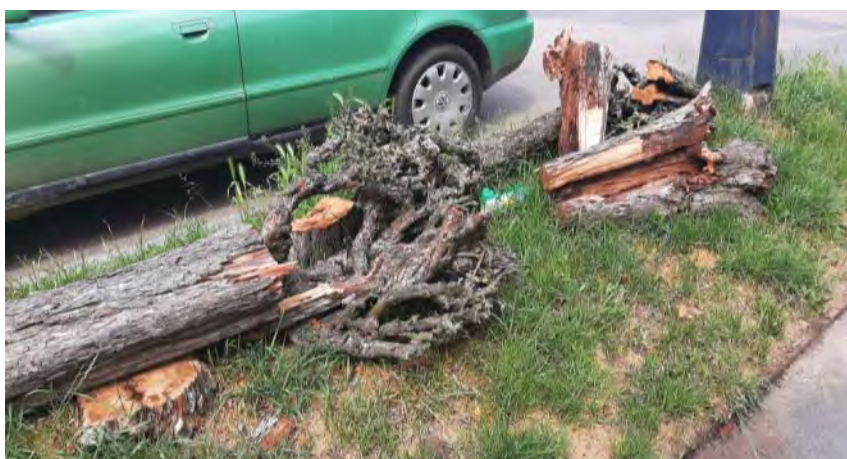
Foto č. 6: pokácená dřevina ukazuje zdravotní stav původních přestárých hlohů

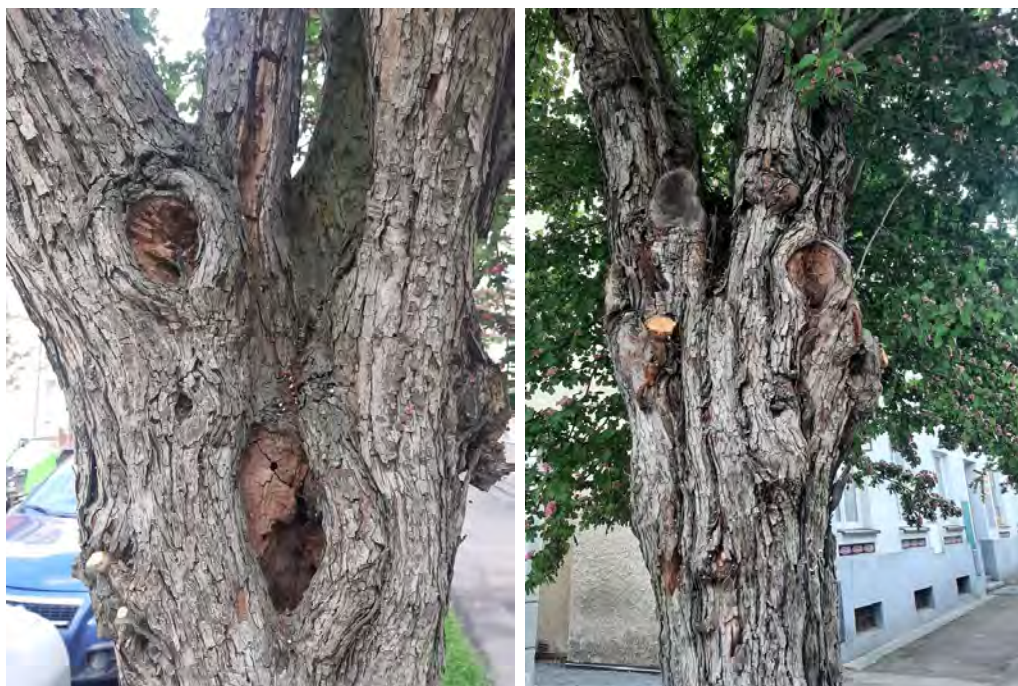
Foto č. 7-8: ukázky defektů původních výsadeb – dutiny po odstraněných větvích, ty mohou být často počátkem dutiny centrální

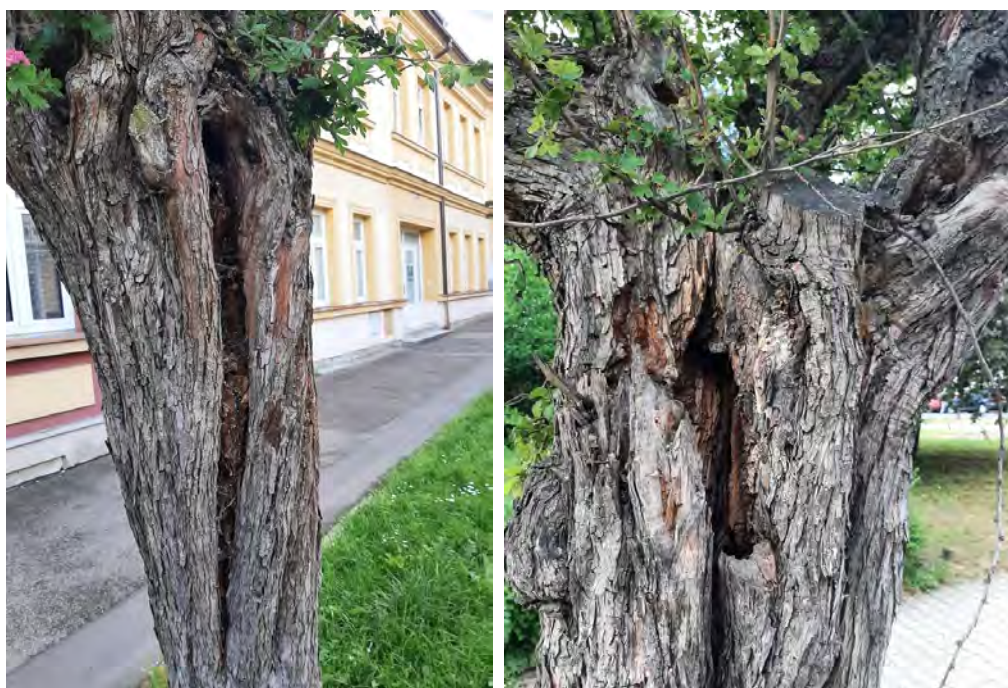
Foto č. 9-10: ukázky defektů původních výsadeb – centrální dutiny jsou významným statickým defektem a zásadně ovlivňují stabilitu dřeviny

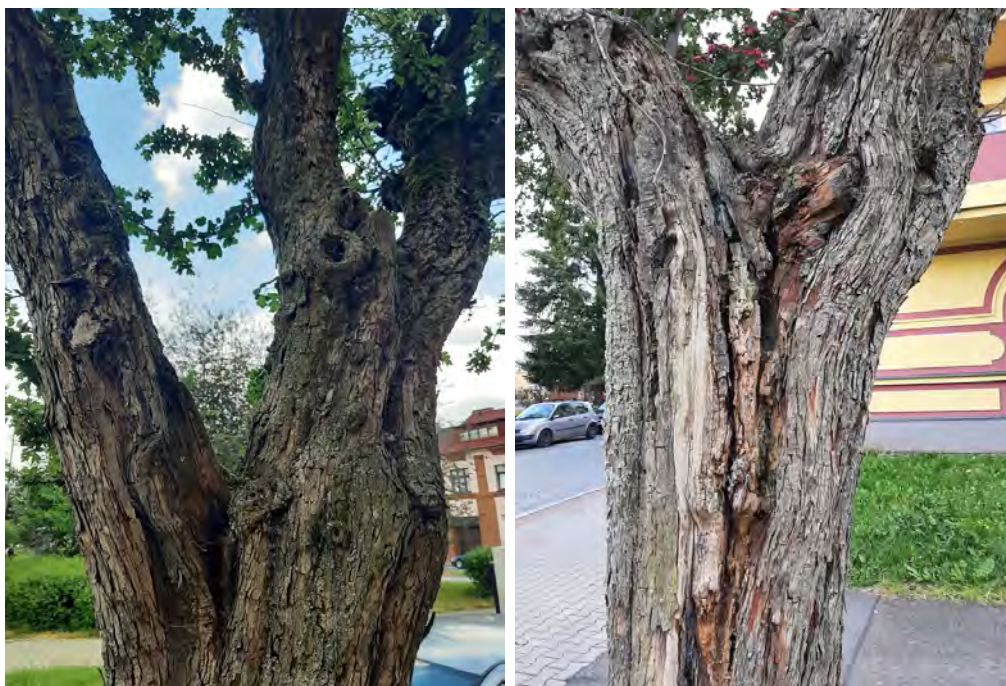
Foto č. 11-12: ukázky defektů původních výsadeb – roztržení kmene v paždí hlav, v tomto případně nejvýznamnější statický defekt

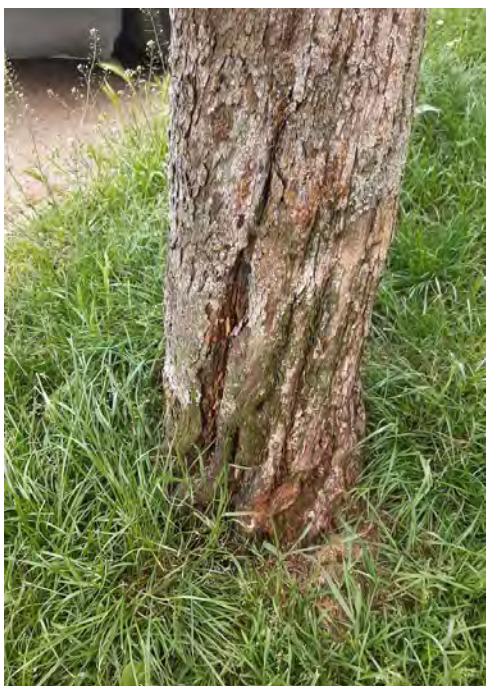
Foto č. 13: ukázky defektů původních výsadeb – poškození báze
