Město Benešov
Masarykovo náměstí 100
256 01 Benešov
IČ: 00231401

Městská knihovna Benešov, stavebně-technický průzkum

Místo: Benešov
Vypracoval: Ing. Tomáš Vavříník

Kontroloval: Ing. Jan Zatloukal, Ph.D.
Datum: 13. 05. 2024

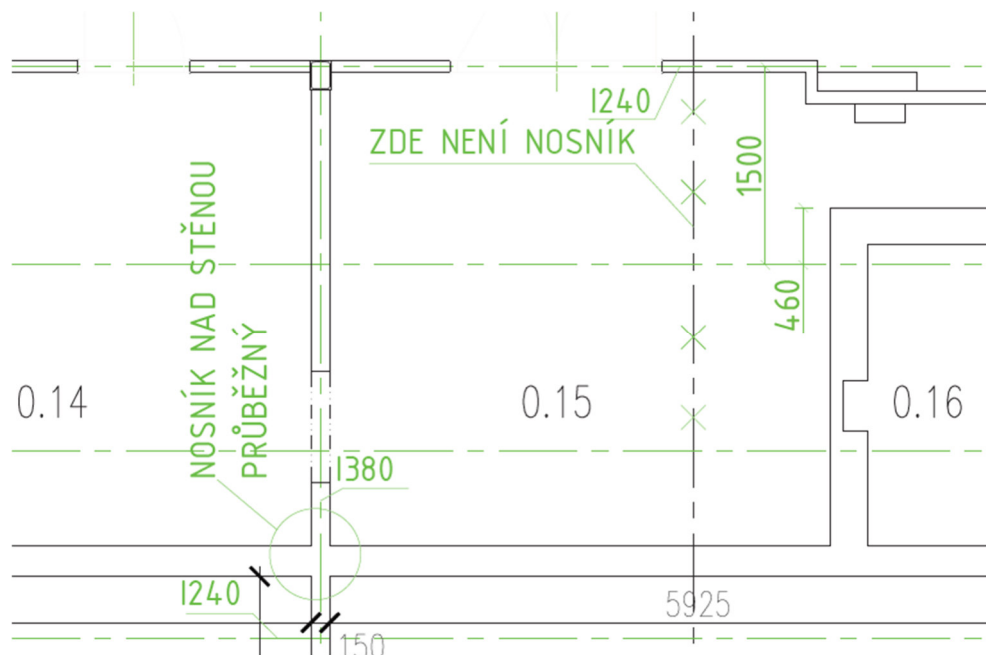
V sondě S1 bylo zjištěno, že průvlak je tvořen z válcovaného profilu I380. Průvlak je nad stěnou tl. 250 mm průběžný (viz obr. 3). Na průvlaku jsou prostě uloženy stropnice z válcovaného profilu I240 na plné rozpětí 6 metrů (na obr. 3 je stropnice už nad místností 0.18).

V sondě S2 byla stropnice I240 uložena na výtahovou šachtu 0,46 m od hrany zdiva (viz obr. 2). Další zastižená stropnice byla nad stěnou do chodby (místnost 03) – tj. 1,5 m od stropnice uložené na výtahovou šachtu. Hledaný průvlak mezi osou 7 a 9 není.

Obr. 2: Schéma zjištění v sondách S1 a S2

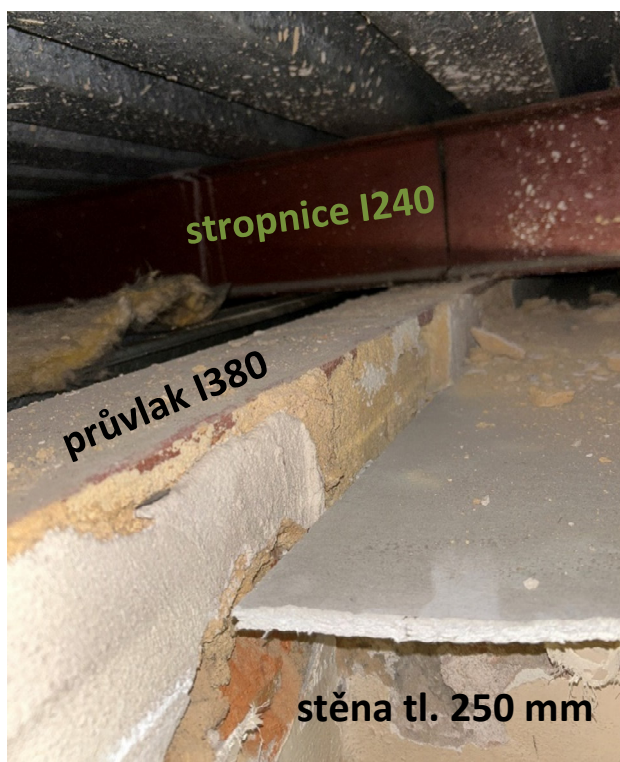
Obr. 2: Dokumentace sondy S1

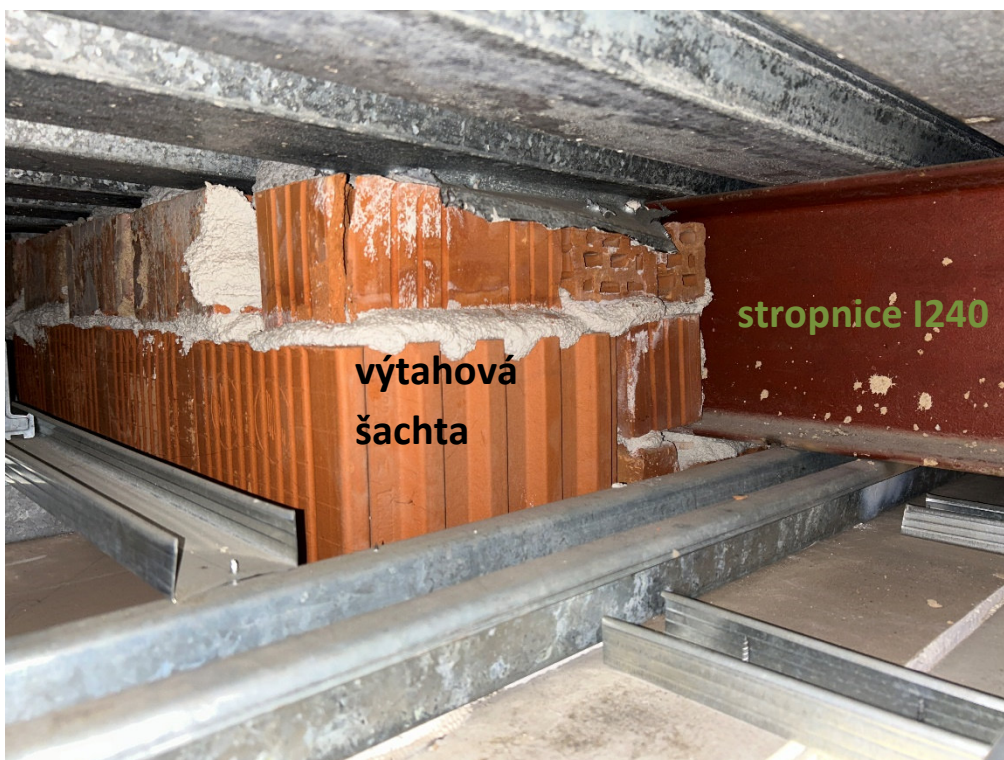
Obr. 3: Dokumentace sondy S2 – uložení stropnice na výťahovou šachtu

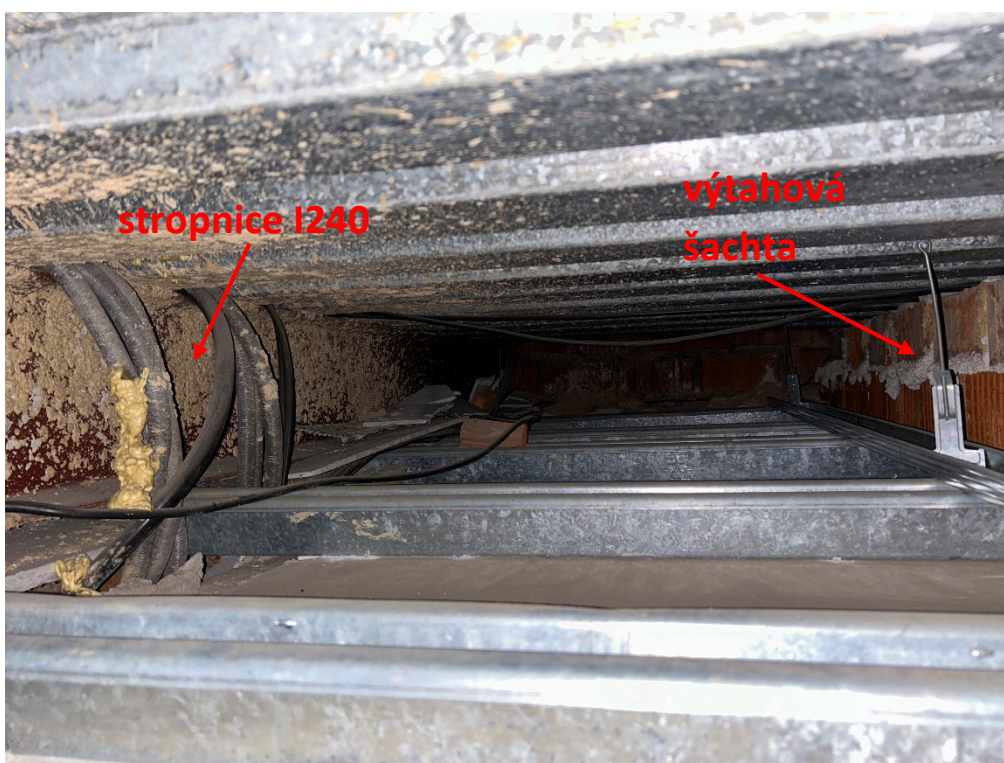
Obr. 4: Dokumentace sondy S2 – poloha stropnice u výťahové šachty

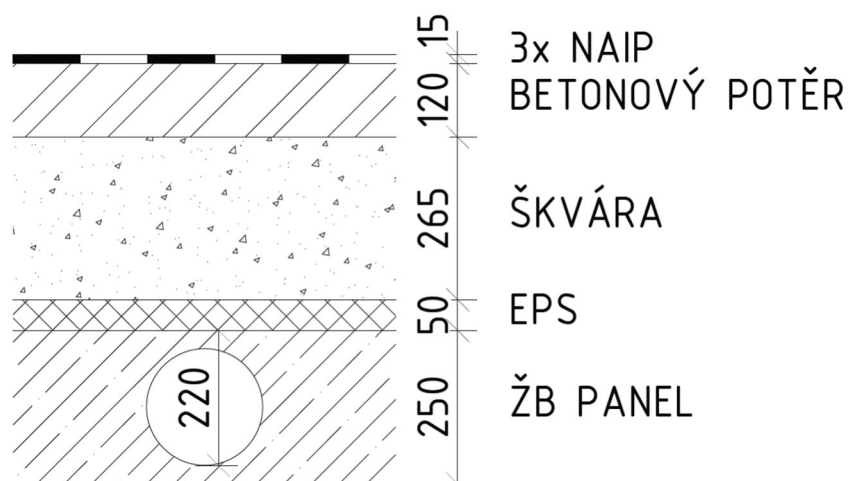
Pro vyšetření skladby střechy nad foyer v 1NP byla provedena **sonda S3**. Skladba je znázorněna na obr. 6. Horní vrstvu tvoří hydroizolace z NAIP o celkové tl. 15 mm. Prostřední pás je s hliníkovou vložkou. Následuje spádový potěrový beton tl. 120 mm, pod kterým je vrstva silně zavlhle škváry. Tepelná izolace byla z EPS tl. 50 mm. Přímou pod EPS byl nosný ŽB panel. Panel má kruhovou dutinu – horní hrana panelu byla ode dna dutiny cca 220 mm. Uvažuje se tedy ve shodě se sondou S6, že se jedná o panel tl. 250 mm.

Obr. 6: Skladba střechy nad foyer v 1NP

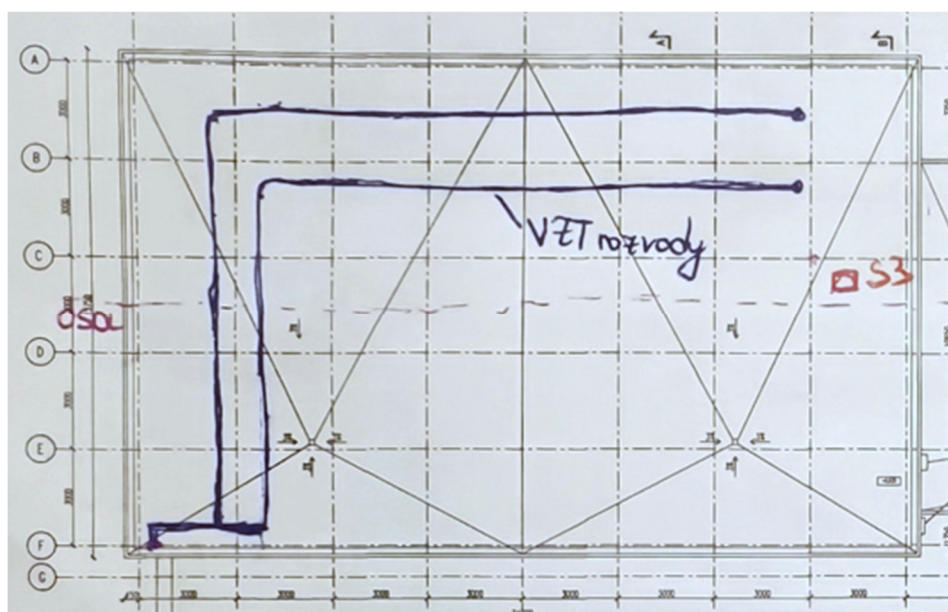
Poloha vzduchotechniky je patrná na nákresu na obr. 8., na obr. 9-10 jsou potom fotografie s průchodem VZT vazníkem. Další vybraná fotodokumentace je na obr. 11-12. Zejména detail ztužidel u výtahové šachty, kde nastane kolize posunuté šachty se ztužidly a bude třeba navrhnout jejich úpravu. Současně je zde patrné prostupování ztužidel do konstrukce výtahové šachty. Tento stav není původní, je následkem pozdějších stavebních úprav.

Obr. 8: Schéma vedení VZT v podstřeší

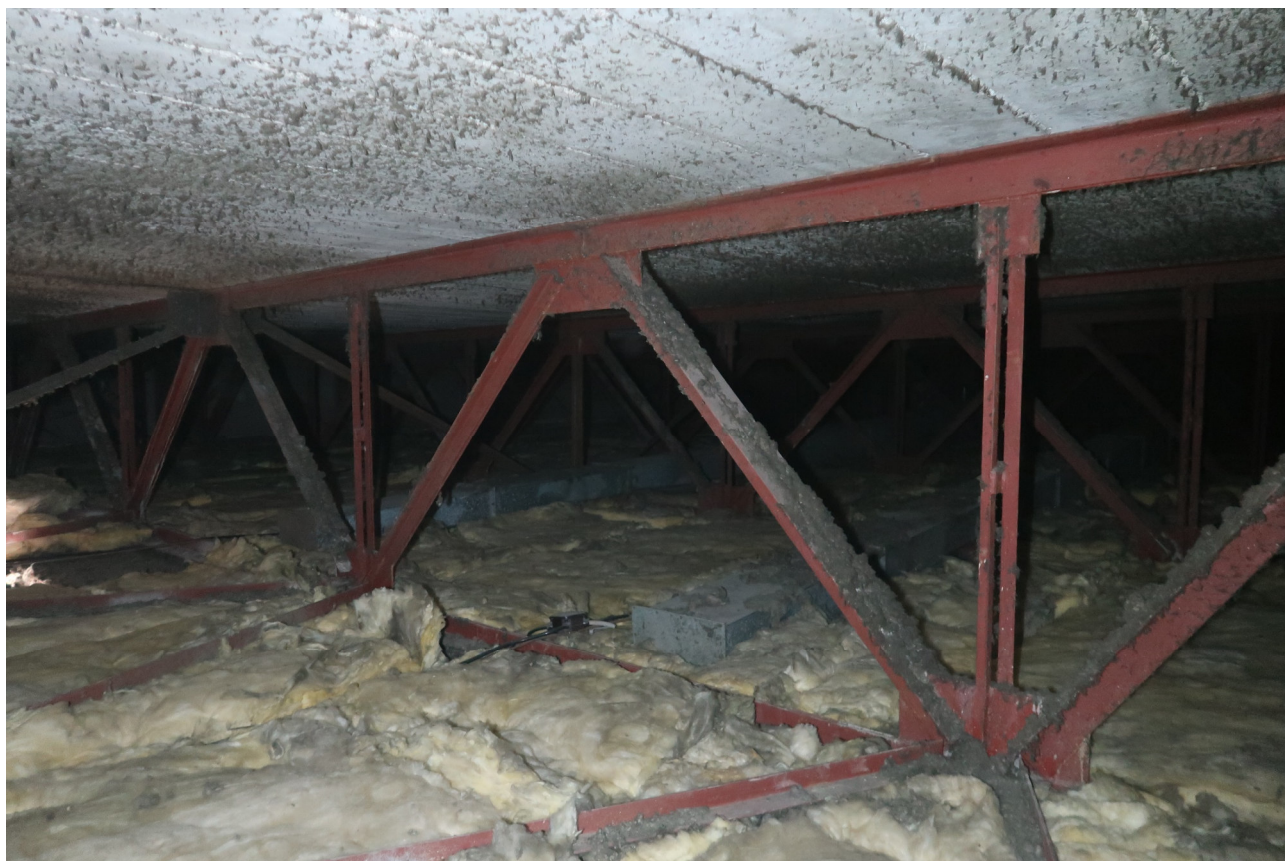
Obr. 9: Začátek vedení VZT v podstřeší

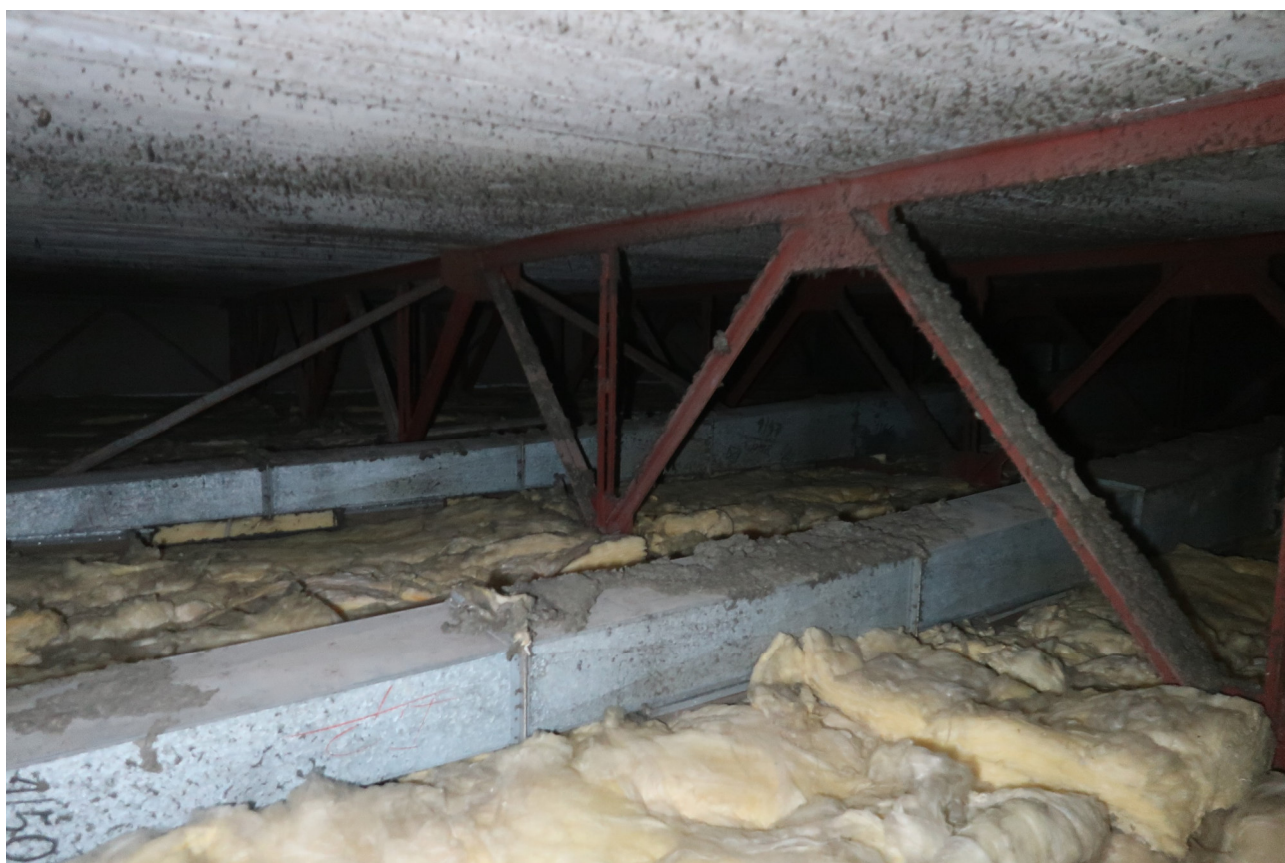
Obr. 10: Průchod VZT vazníkem v podstřeší

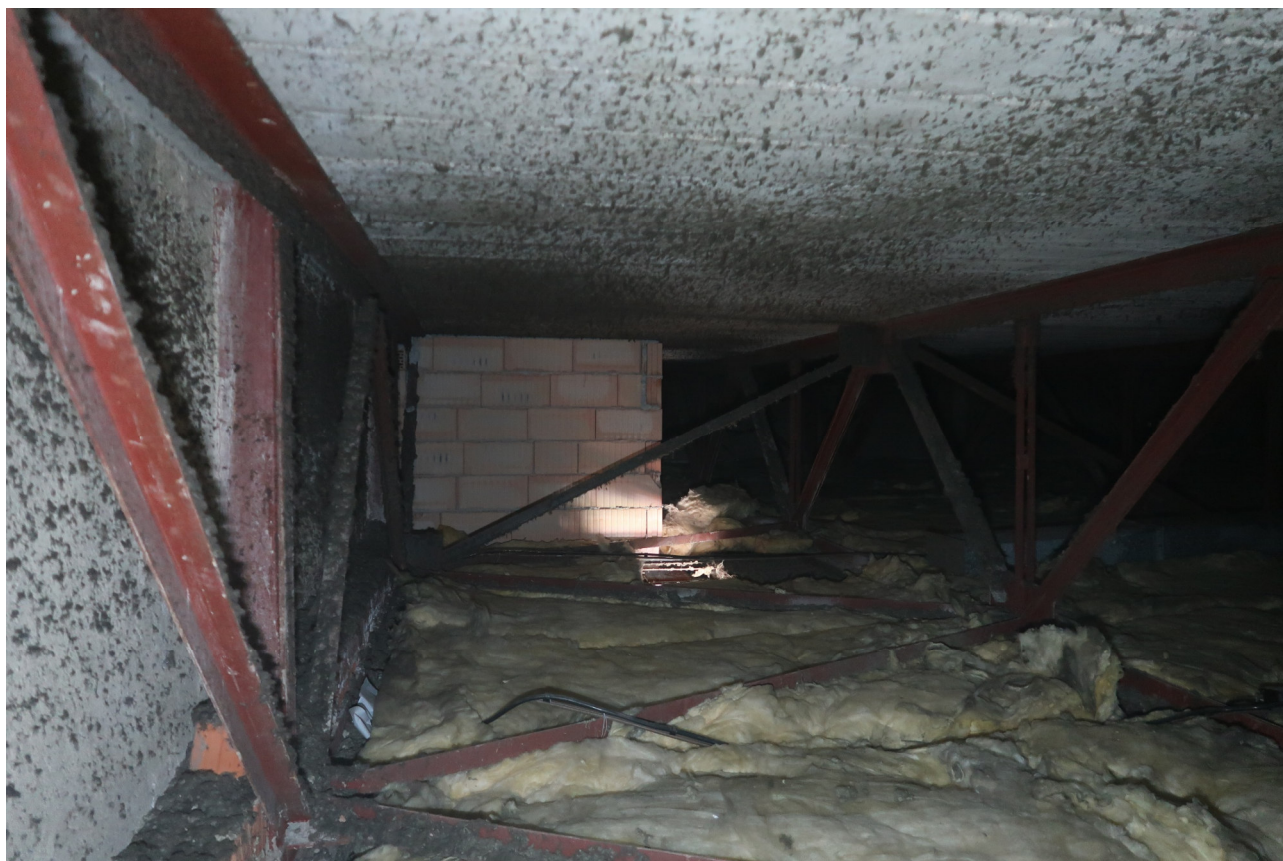
Obr. 11: Vodorovná a šikmá ztužidla před výtahovou šachtou

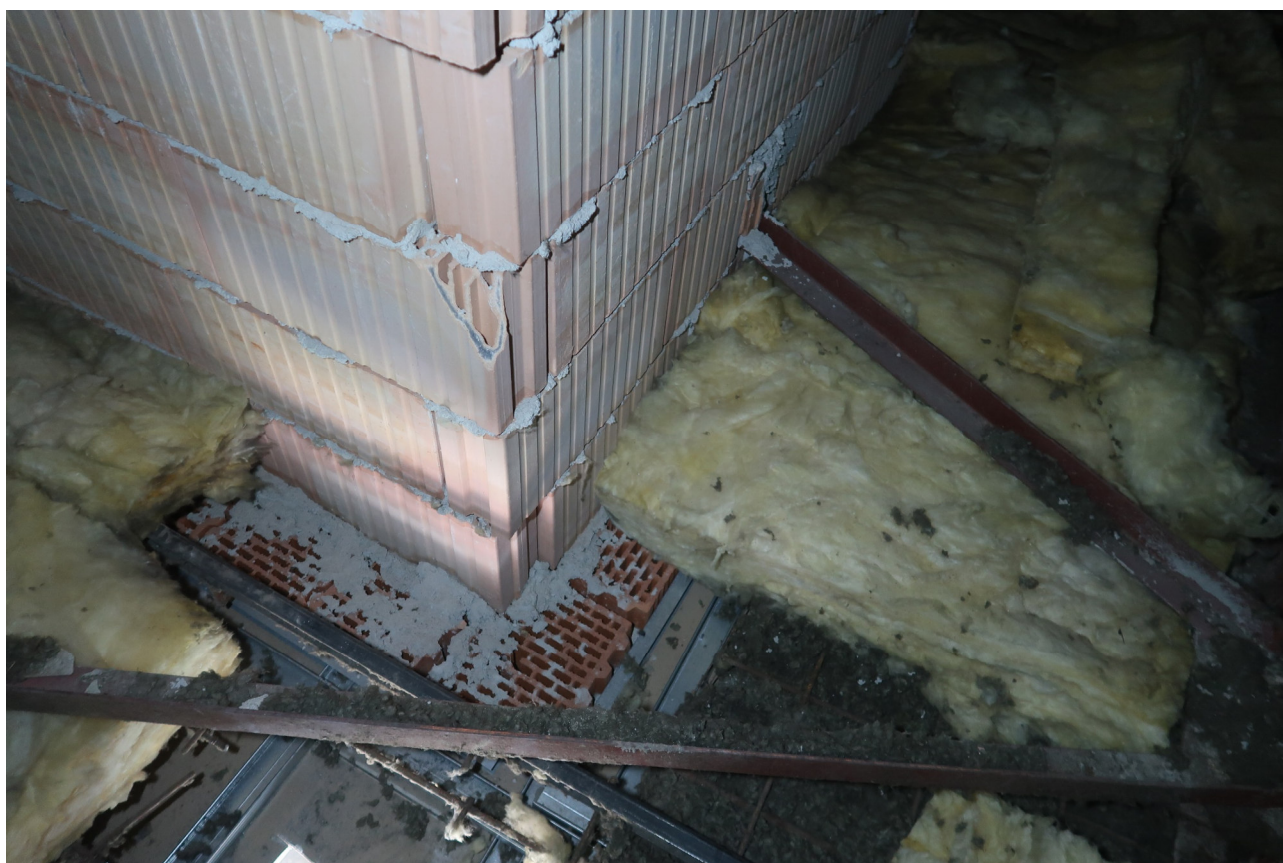
Obr. 12: Vodorovná ztužidla před výtahovou šachtou

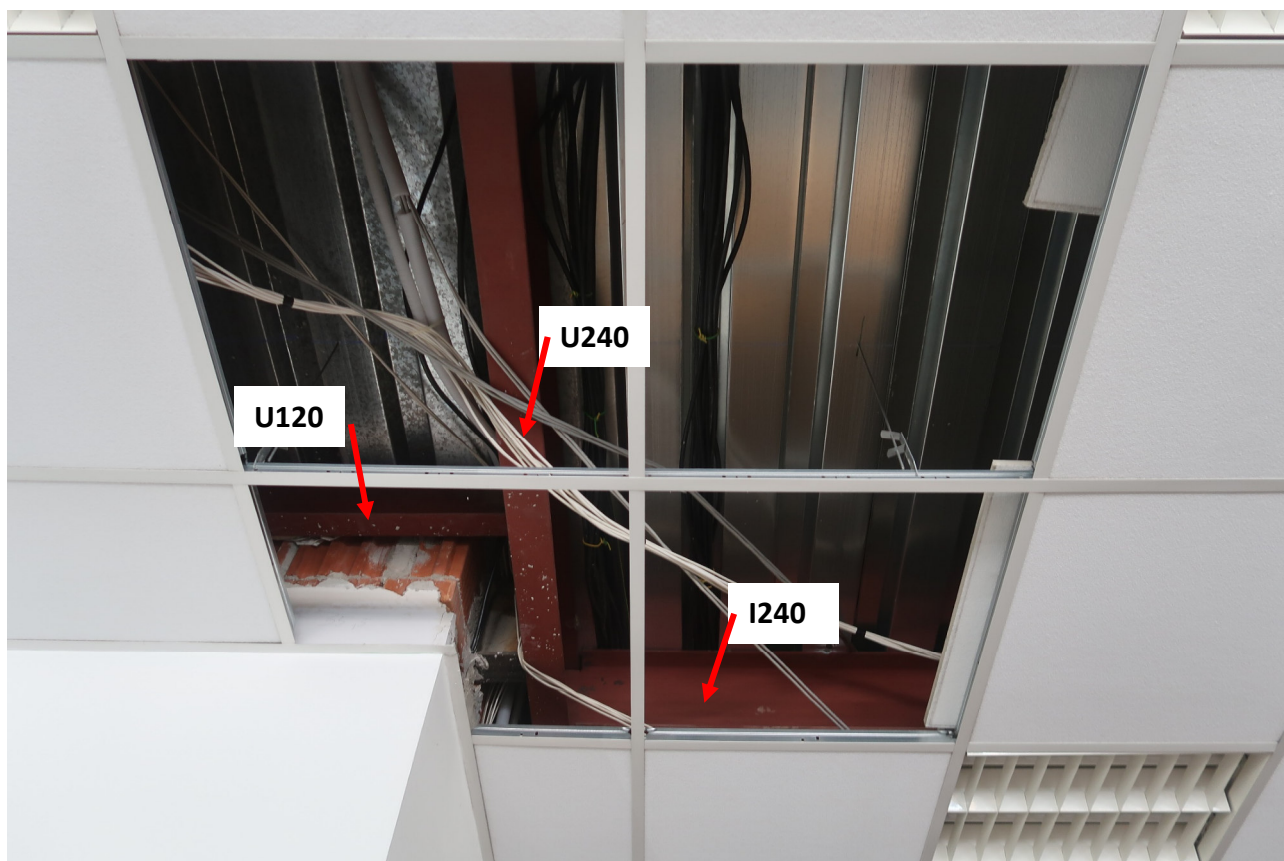
Detaily výměny stropnic a průvlaku u výtahové šachty jsou na obr. 14-17. Výměna stropnice je z profilu U120, výměna je přes stojinu přivařena k výměně průvlaku z profilu U240 (viz obr 15). K výměně průvlaku je kloubově šroubově připojena stropnice z profilu I240 (obr. 16). Rovnoběžně s výměnou stropnice U120 je veden další ocelový profil, který vstupuje do zdiva šachty, pravděpodobně se jedná o původní výměnu stropnice, která byla při pozdějších stavebních úpravách výtahové šachty nahrazena novou výměnou U120 v nové poloze a původní byla zachována a zazděna (obr. 14 a 17). Tato původní výměna je pouze přes stojinu přivařena k výměně průvlaku z U240.

Obr. 14: Výměna při nároží výtahové šachty

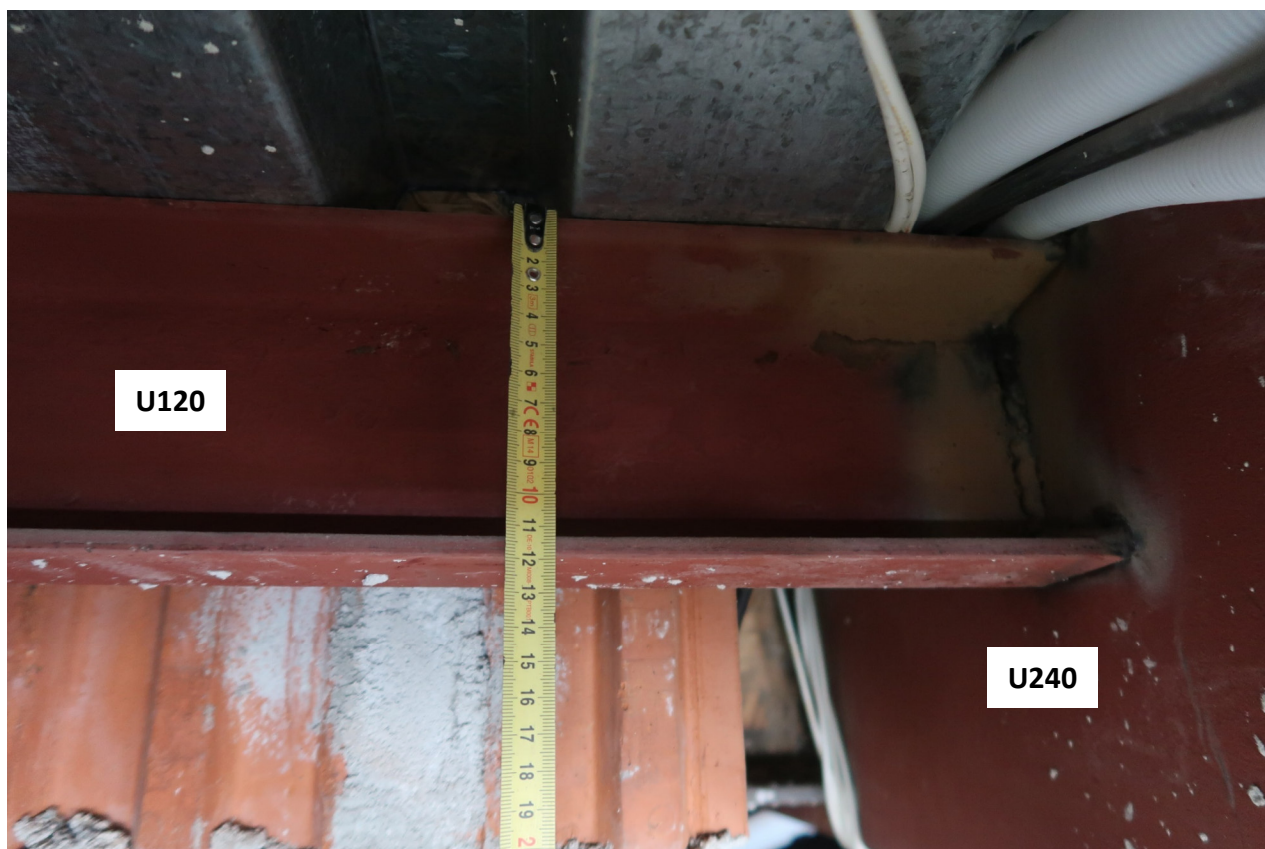
Obr. 15: Detail výměny při nároží výtahové šachty

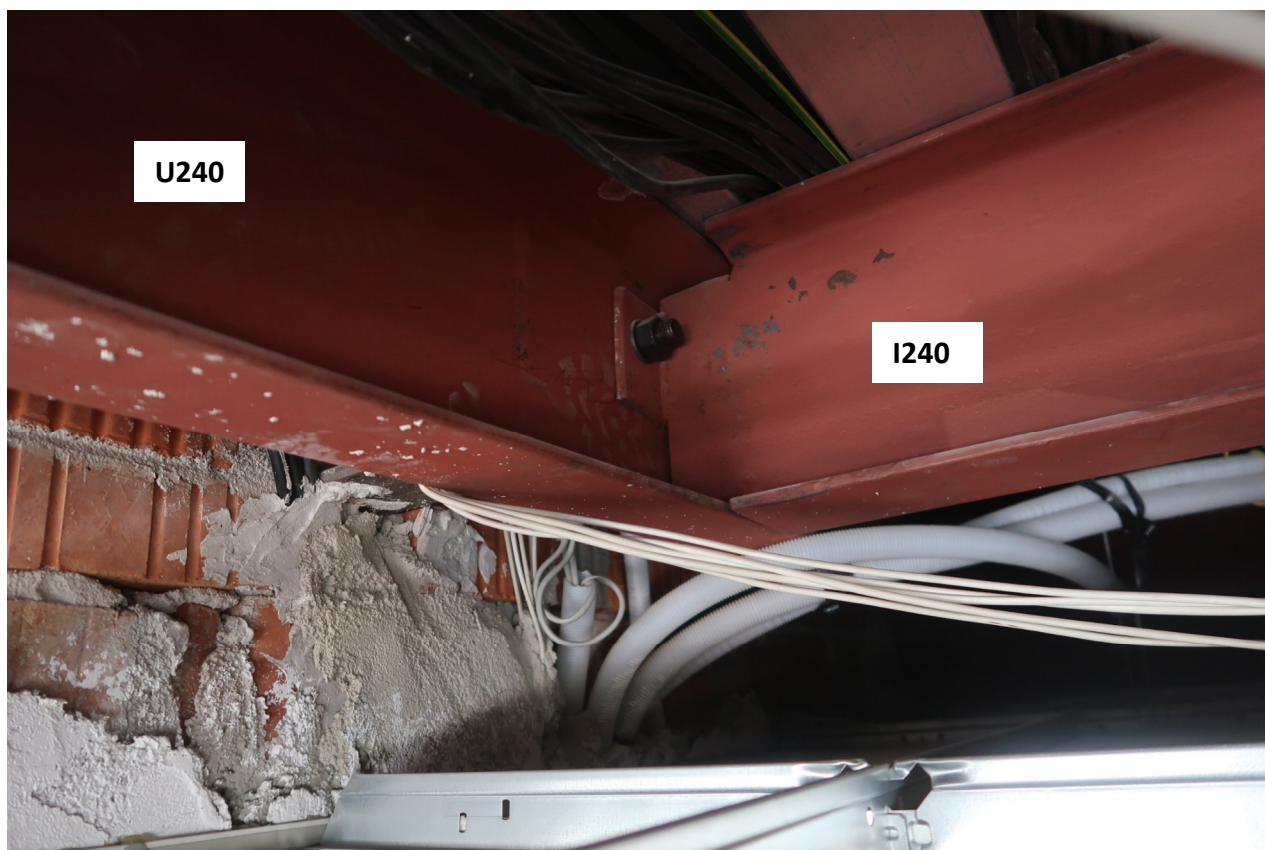
Obr. 16: Detail výměny při nároží výtahové šachty – připojení stropnice k výměně průvzlaku

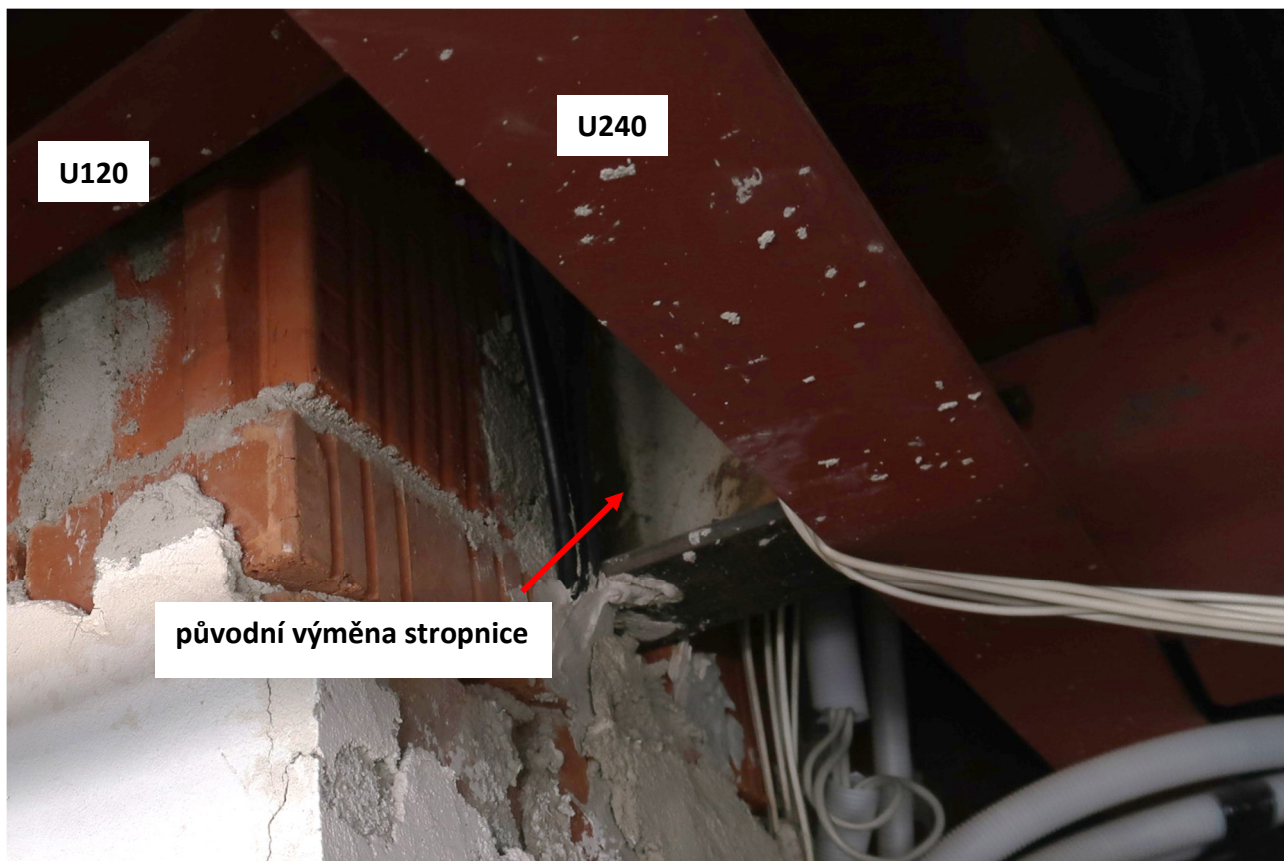
Obr. 17: Detail výměny při nároží výtahové šachty – přípoj výměny průvzlaku k výtahové šachtě

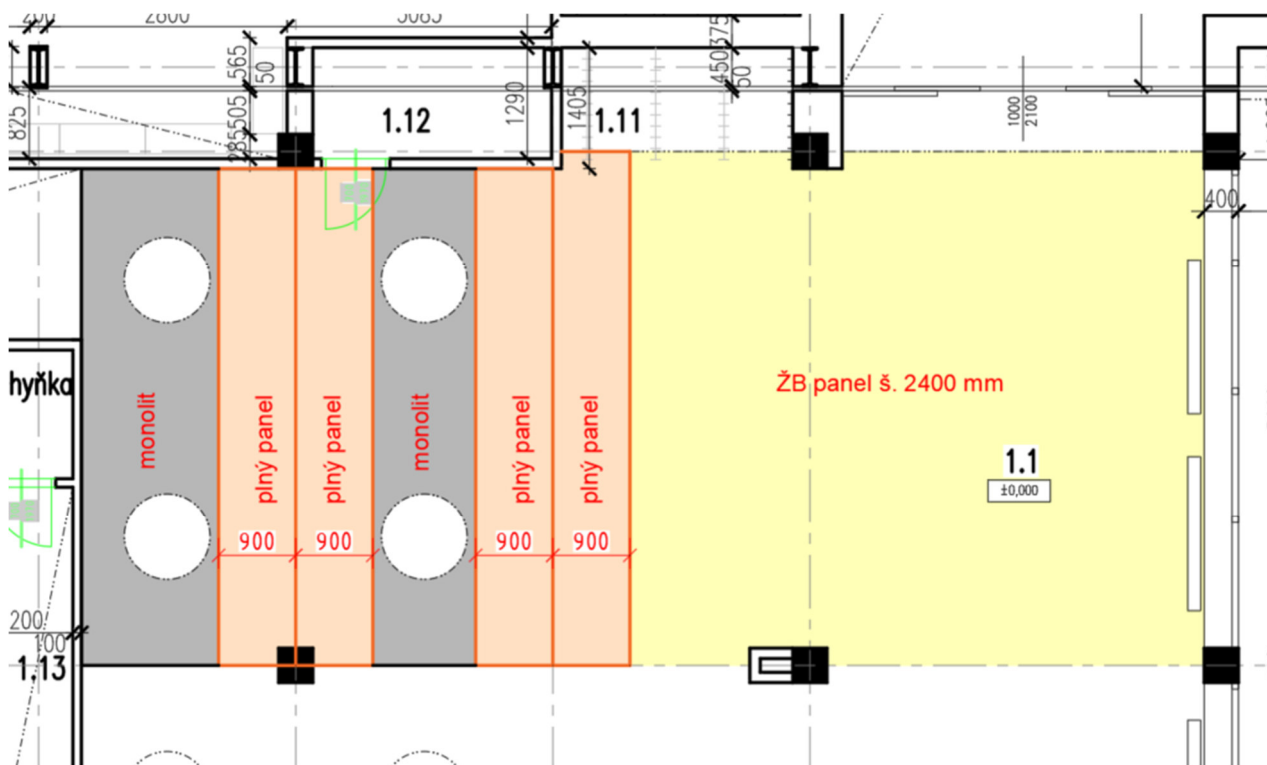
Obr. 19: Zjištěné typy nosné konstrukce stropu nad foyer v 1NP

Strop nad foyer v 1NP je složen ze 3 konstrukčních typů: monolitický ŽB, ŽB plné panely a ŽB dutinové panely, uložené přes ozub na deskové průvlaky typu MS-71, jak je dobře patrné ve schématu na obr. 17. Níže uvádíme bližší popis jednotlivých konstrukčních typů.

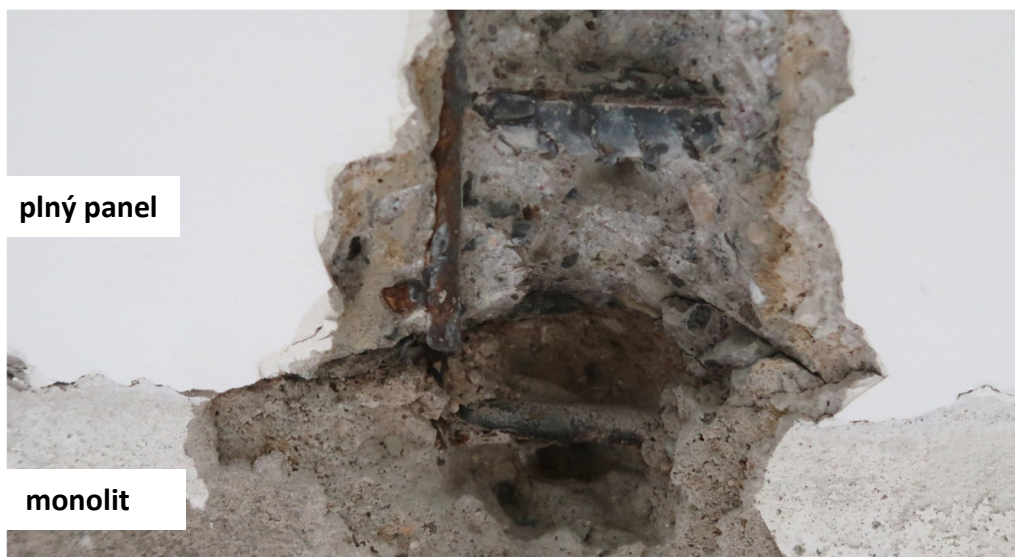
- V pruzích se světlíky.
- Beton světlé okrové barvy, silně nasycený vodou, velmi pórovitý a nízké pevnosti. NDT zkouška Schmidtovým tvrdoměrem udávala pevnosti pod měřitelný rozsah, tj. pod 10 MPa.
- Pravděpodobný zdroj vlhkosti v konstrukci není ze zatékání srážkové vody střešním pláštěm, ale zachycená zkondenzovaná vzdušná vlhkost z interiéru. Na kupolích světlíků jsou patrné stopy stékající kapalně vlhkosti vysoko nad úrovní napojení hydroizolačních střešních vrstev. Pravděpodobný mechanismus vzniku je kondenzace vzdušné vlhkosti na kontaktu s chladnou plastovou kupolí světlíku, která má na svém vnitřním povrchu teplotu pod rosným bodem, tento kondenzát následně stéká po vnitřním ostění světlíku a zasakuje do materiálu již pod úrovní vodotěsného souvrství střechy.
- Výztuž:
 - Podélná hladká Ø12 mm à 150 mm, krytí 10-31 mm, průměrné krytí 20 mm
 - Příčná hladká Ø8 mm

- Typ MS-71, pro vykrytí nemodulových rozměrů, šířka 900 mm.
- Přestože je panel v bezprostředním kontaktu s nasyceným monolitickým betonem pruhu stropu se světlíky, není nasycen vodou degradován, díky výrazně vyšší kvalitě a hutnosti prefabrikovaného betonu oproti monolitu.
- Výztuž:
 - Podélná typ 10 425 (V), 8 ks Ø25 mm krytí 15-25 mm, průměrné krytí 20 mm
 - Příčná výztuž hladká Ø10 mm, na koncích zahuštěno – prvních 10 ks postupně od cca 60 až po cca 170 mm, mezilehlých 9 ks à 200 mm, krytí 4-18 mm, průměr 9 mm

Obr. 20: Výztuž v sondě – plný panel a monolit

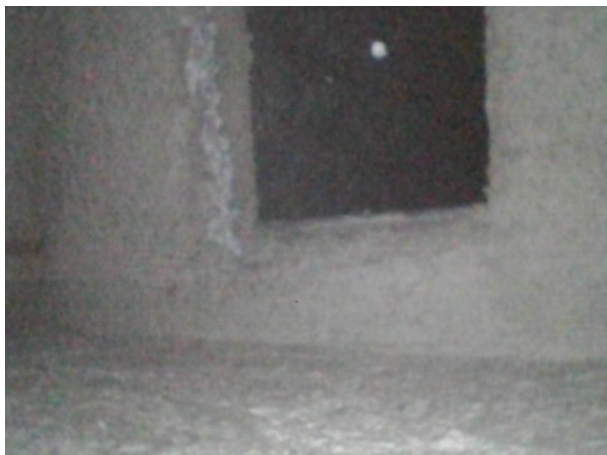
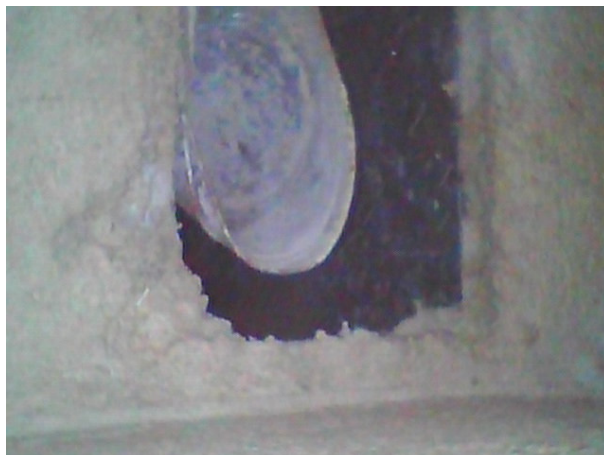
Do přístřešku vyústění VZT na střeše 2NP byly provedeny maloprofilové vrty a vnitřní prostor byl prozkoumán endoskopem. Přístřešek je zděný a v polovině délky je rozdělen příčnou zděnou přepážkou na 2 samostatné komůrky. Do každé komůrky je přes obvodovou stěnu 2NP vyústěn čtvercový otvor (obr. 22).

Obr. 22: Otvory – vstupy do přístřešku VZT
