**Změnový list č. 2a****ZL.2a**

Číslo SoD:	3012018	Číslo SoD objednatele:	
Název stavby:	<b>Zlepšení vodohospodářské infrastruktury města Benešova</b>		
Objednatel:	Město Benešov	IČ: 00231401	
Zhotovitel:	POHL cz, a.s.	IČ: 25606468	
Název změny:	<b>SO 02.2 - Nádrže biologie</b> Změny při provádění prací

**Zpracováno pro:**POIIL CZ, a.s., o.z. Roztoky,  
Nádražní 25,  
252 63 Roztoky**Stavebně technický průzkum železobetonových  
konstrukcí biologické jímky v areálu ČOV  
Benešov****Zpracoval:**Doc. Ing. Jiří Dohnálek, CSc.  
autorizovaný inženýr a soudní znalecMiroslav Gottwald  
technik diagnostiky staveb

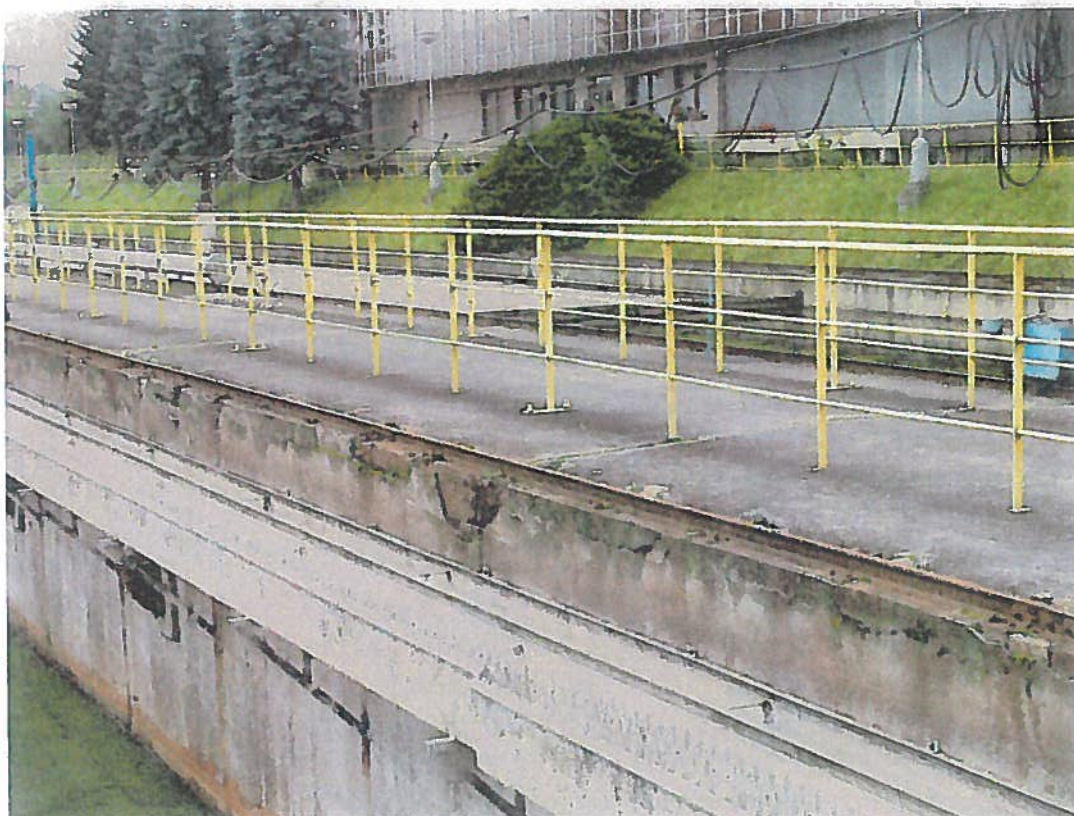
Při provádění mechanického čištění na obou linkách stávajících nádrží monobloku zhotovitel zjistil degradaci betonu na zhlaví obvodových stěn nádrží. Degradované zhlaví hrozilo odpadáváním kusů betonu do prostorů nádrží a poškození strojního vybavení (nové provzdušňovací elementy, schrabovací zařízení Zickert). Degradovaný beton zhlaví nádrže bylo nutné odbourat a nahradit kvalitním železobetonem společně při provádění dalších sanačních prací v nádržích. Sanace bude provedena dle přílohy č.3

Monoblog – koruna původní stav

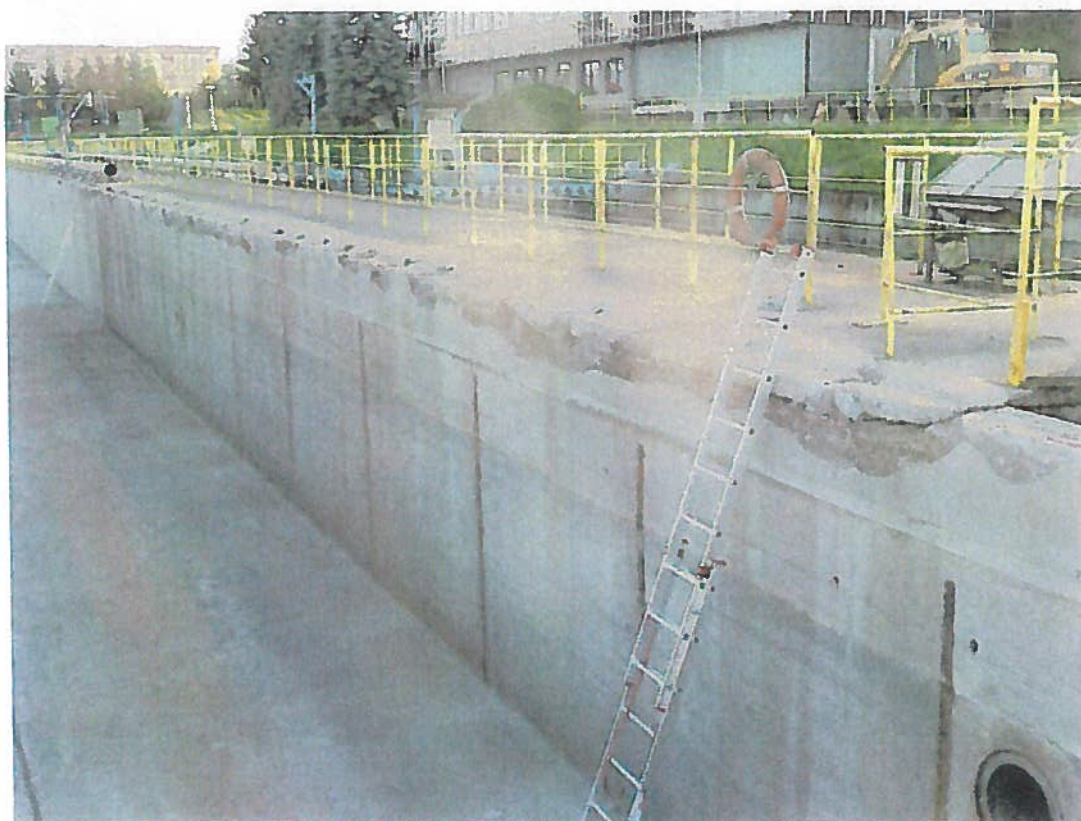
Monoblog – koruna původní stav

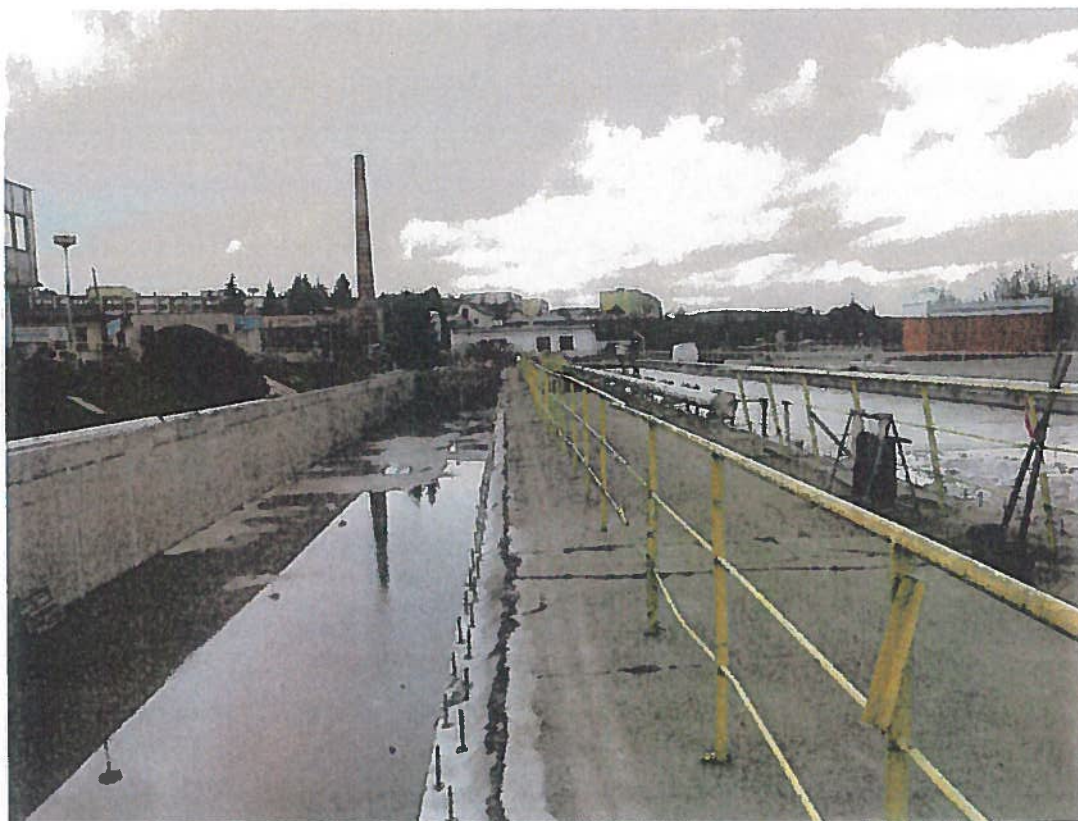
Strop kolektoru – popraskané konstrukce

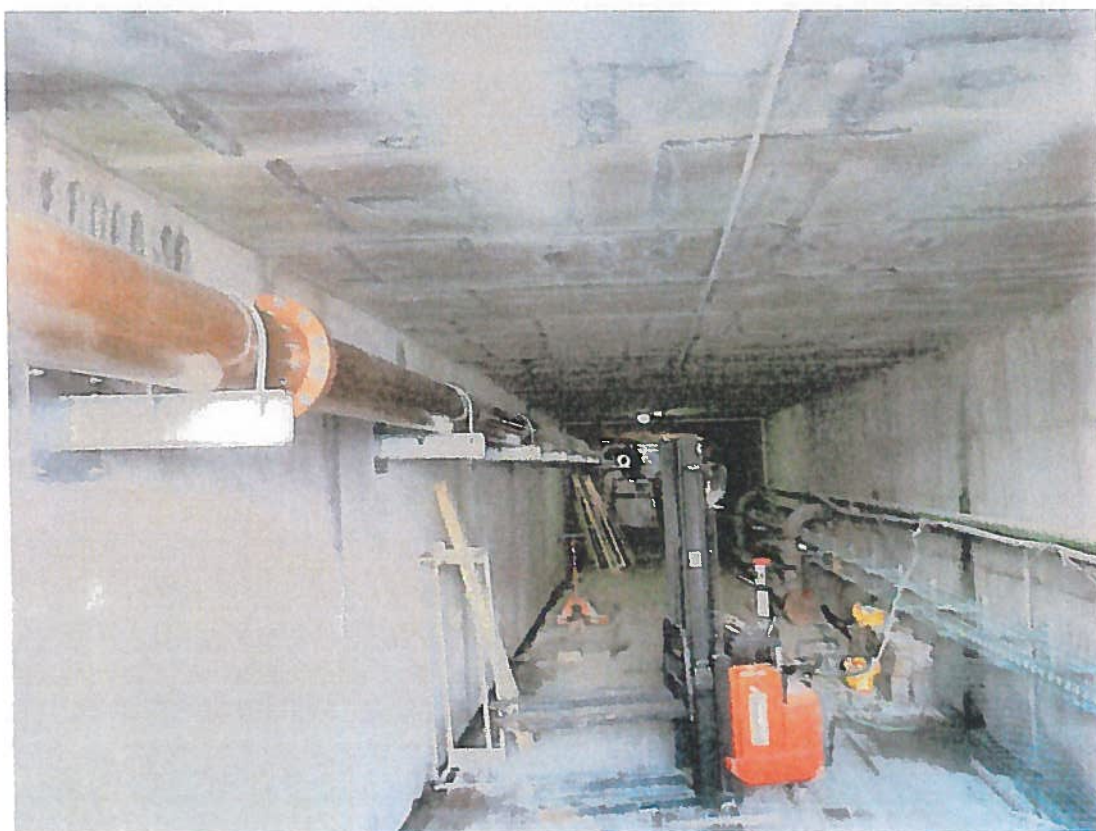
Při vydatných deštích v měsíci květnu a červnu 2013 bylo zjištěno rozsáhlé zatékání do kolektoru. Po tomto zjištění byl stav konstrukce při deštích pozorován, a bylo vysledováno mnoho míst, kde dochází k zatékání do kolektoru. Při prohlídce stavu konstrukcí bylo zjištěno, že vrchní betonové vrstvy jsou narušené. Na základě několika provedených sond do konstrukce stropu, bylo zjištěno, že stávající hydroizolace je již zdegradována a neplní tak svoji funkci.

Strop kolektoru – zatékání do kolektoru

S ohledem na skutečnosti, že do kolektoru se budou osazovat nová technologická zařízení (dmychadla, elektrorozvody, elektrošoupata, čerpadla), je nutné odbourat staré betonové mazaniny a stávající hydroizolace a nahradit je novou skladbou.

Tyto práce původní projekt nepředpokládal. Zadávací dokumentace byla vytvořena v období 5/2010, v té době do kolektoru nezatékalo. Sanaci stropu je nutné realizovat s ohledem na bezpečný provoz. Navržená sanace stropu kolektoru bude provedena dle přílohy č.2

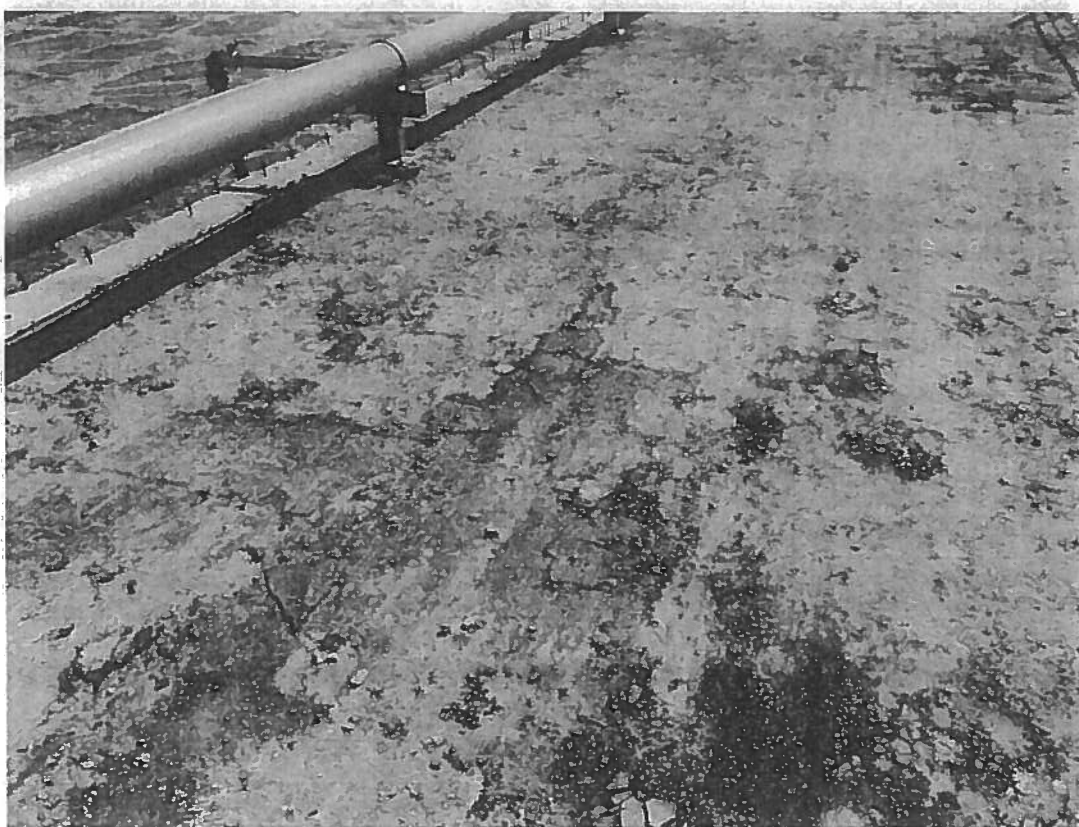
Strop koléktoru – narušená izolace
