**Inženýrskogeologický průzkum pro
ověření základových poměrů pro
plánovanou rekonstrukci stávajícího
objektu ZUŠ situovaného na pozemku
č. 1280 v k.ú. Benešov u Prahy**

Závěrečná zpráva

Praha, srpen 2018

EKOHYDROGEO Žitný s.r.o.

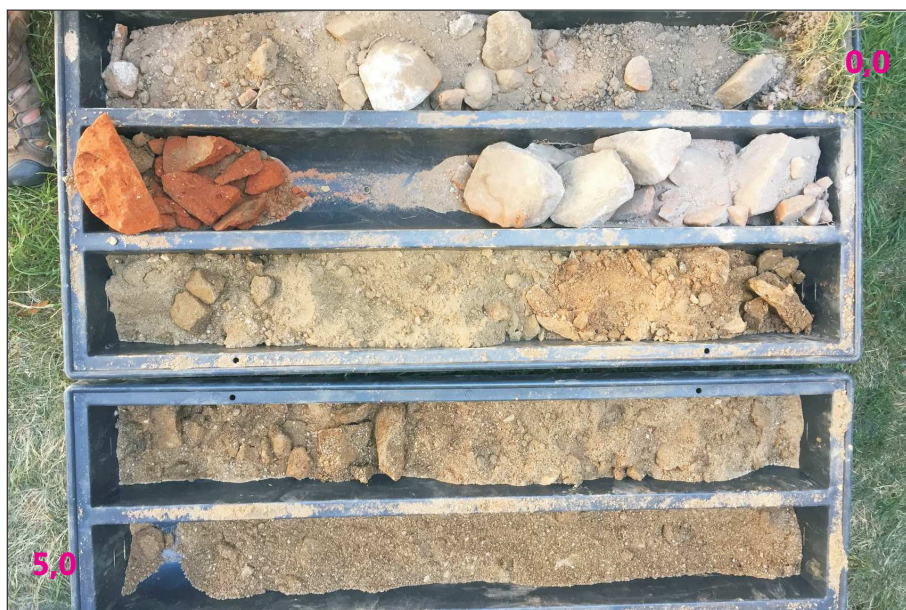
Vrt IG-1 - pohled na vrtné jádro, v hloubkové úrovni 1,3 - 1,8 m byla zastižena kaverna

Svrchní vrstvu horninového prostředí tvoří navážky (geotechnický typ 1). Jedná se o materiál mající spíše charakter hlinitopísčité zeminy s příměsí zbytků stavebního materiálu (především cihel a betonu). Navážky byly v zájmovém území ověřeny vyhloubenými vrty o mocnosti 1,0 – 2,0 m, tj. do úrovně 355,8 – 356,6 m n.m. Ve vrtu IG-1 byla v hloubce 1,3 – 1,8 zastižena kaverna. Jedná se pravděpodobně starý sklepní prostor, který byl částečně zasypan.

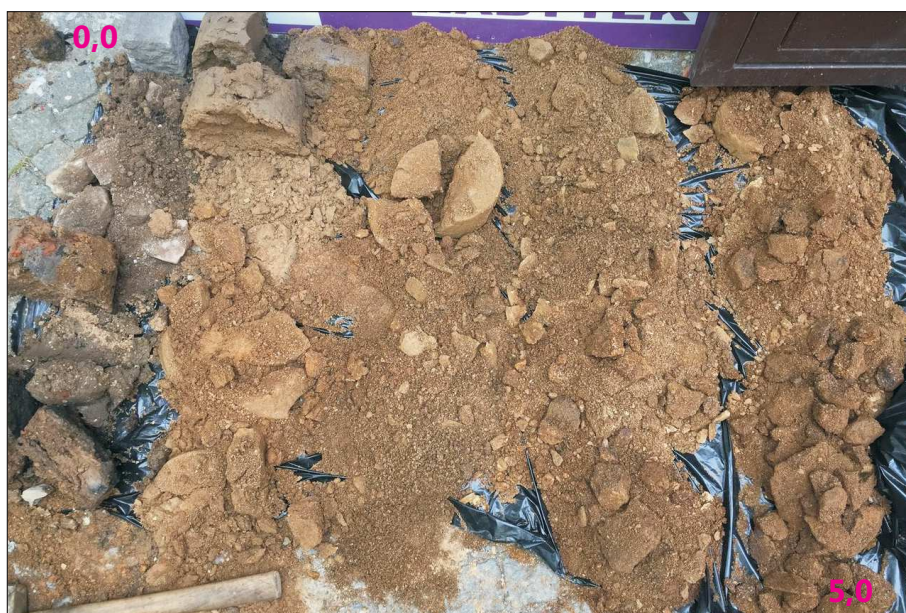
Vrt IG-2 - pohled na vrtné jádro

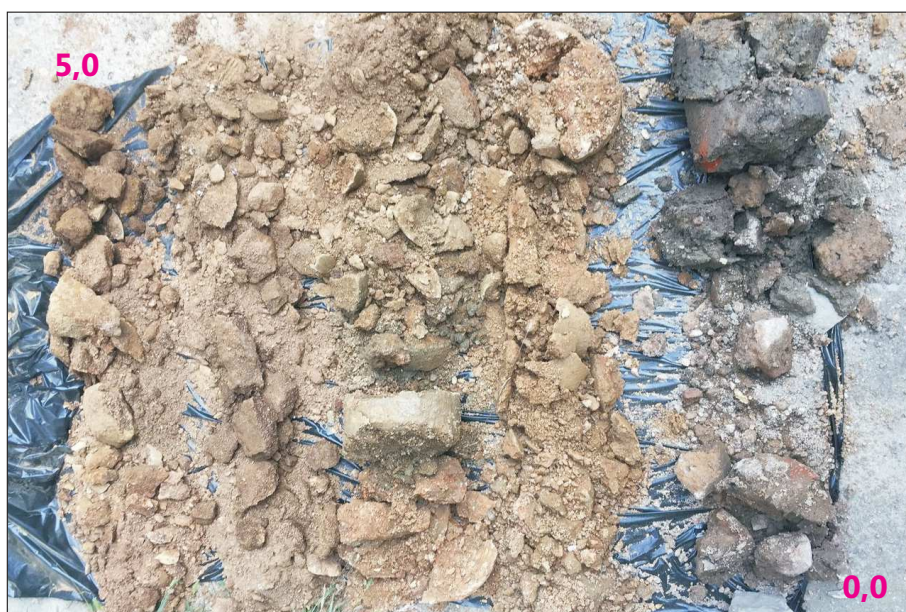
Vrt IG-3 - pohled na vrtné jádro
