NÁVRH STAVBY  
**REKONSTRUKCE BD č.p. 77  
V BENEŠOVĚ**  
*čistopis / 07.12.2023*

### Rekonstrukce BD č.p. 77

studie stavby

Rekonstrukce BD č.p. 77, Benešov  
studie stavby

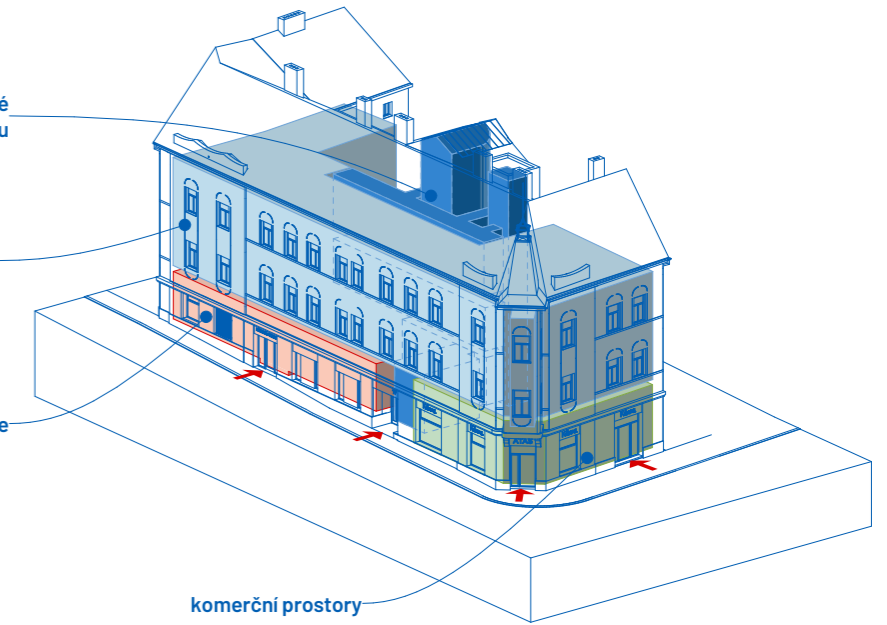
**funkční uspořádání**  
nový vstup, výtah

V jižní části parteru je variantně navržen komerční prostor se zázemím, v části severní jsou umístěny kanceláře a šatny Městské policie včetně kontaktního místa pro veřejnost. Mezi výše zmíněnými provozy je prolomen nový vstup, který směřuje ke schodišti a výtahu. Druhé a třetí podlaží slouží k bydlení. Stávající dělicí konstrukce budou odstraněny a dispozice bytů budou přizpůsobeny současným požadavkům. Podkroví a sklep budou vyklizeny a mohou sloužit jako skladovací prostory resp. technické zázemí.

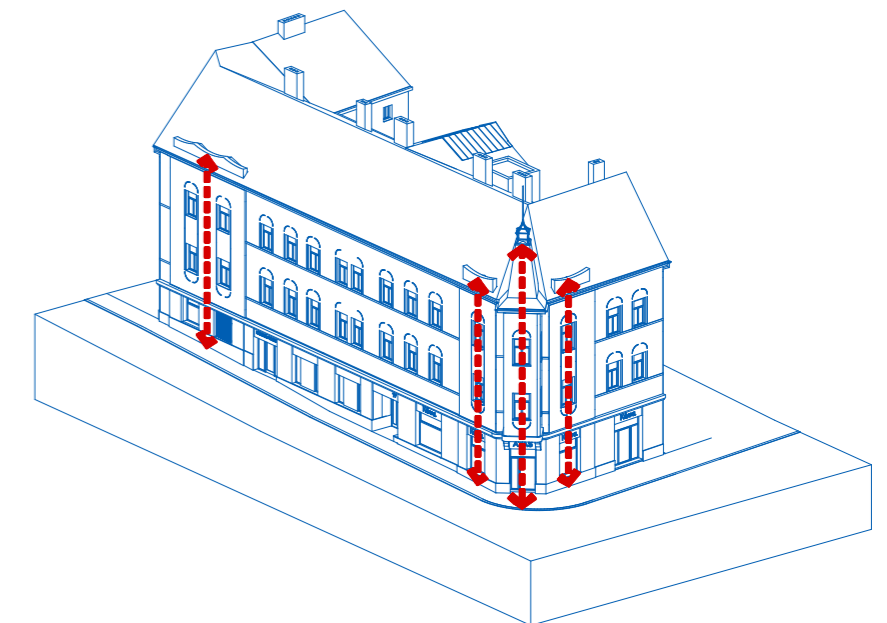
**podpora vertikálních prvků**  
přerušení říms, protažení rizalitů  
nad úroveň hlavní římsy,  
ukončení věžičky

Ústředním tématem úpravy fasády je navrácení charakteru, který bude bližší hmotovému řešení objektu. Jde především podpoření vertikality objektu (přerušení říms, protažení rizalitů nad úroveň hlavní římsy, završení nárožního arkýře) a doplnění abstrahované ornamentálnosti, která fasádě vrátí přívětivější měřítko. Hlavním výtvarným motivem se stal oblouk, který je odvozen jednak z původních suprafenester, ale i z nárožní konzoly ukrývající se pod modernistickou úpravou parteru. Oblouk se uplatňuje v tvarování „štíťů“ nad rizality, v provedení zjednodušených suprafenester i v profilu omítky parteru.

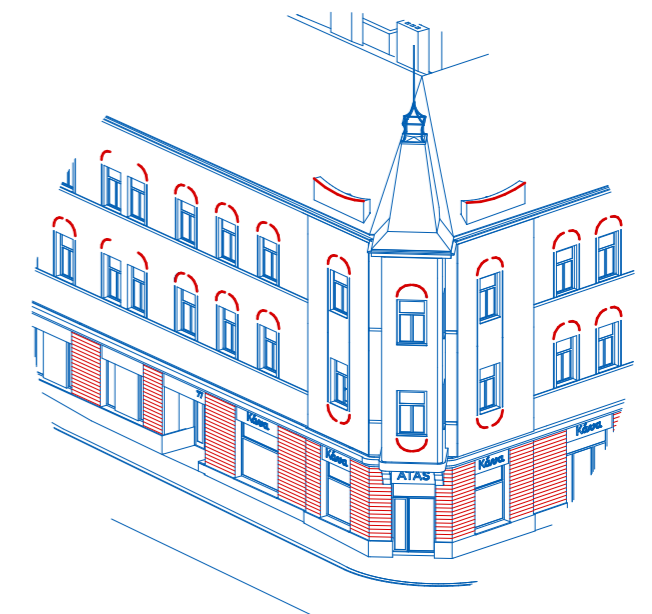
**členění fasády, motiv oblouku**  
obnova konzol pod arkýřem,  
tvarování „štítů“, suprafenester,  
profilace omítky v parteru

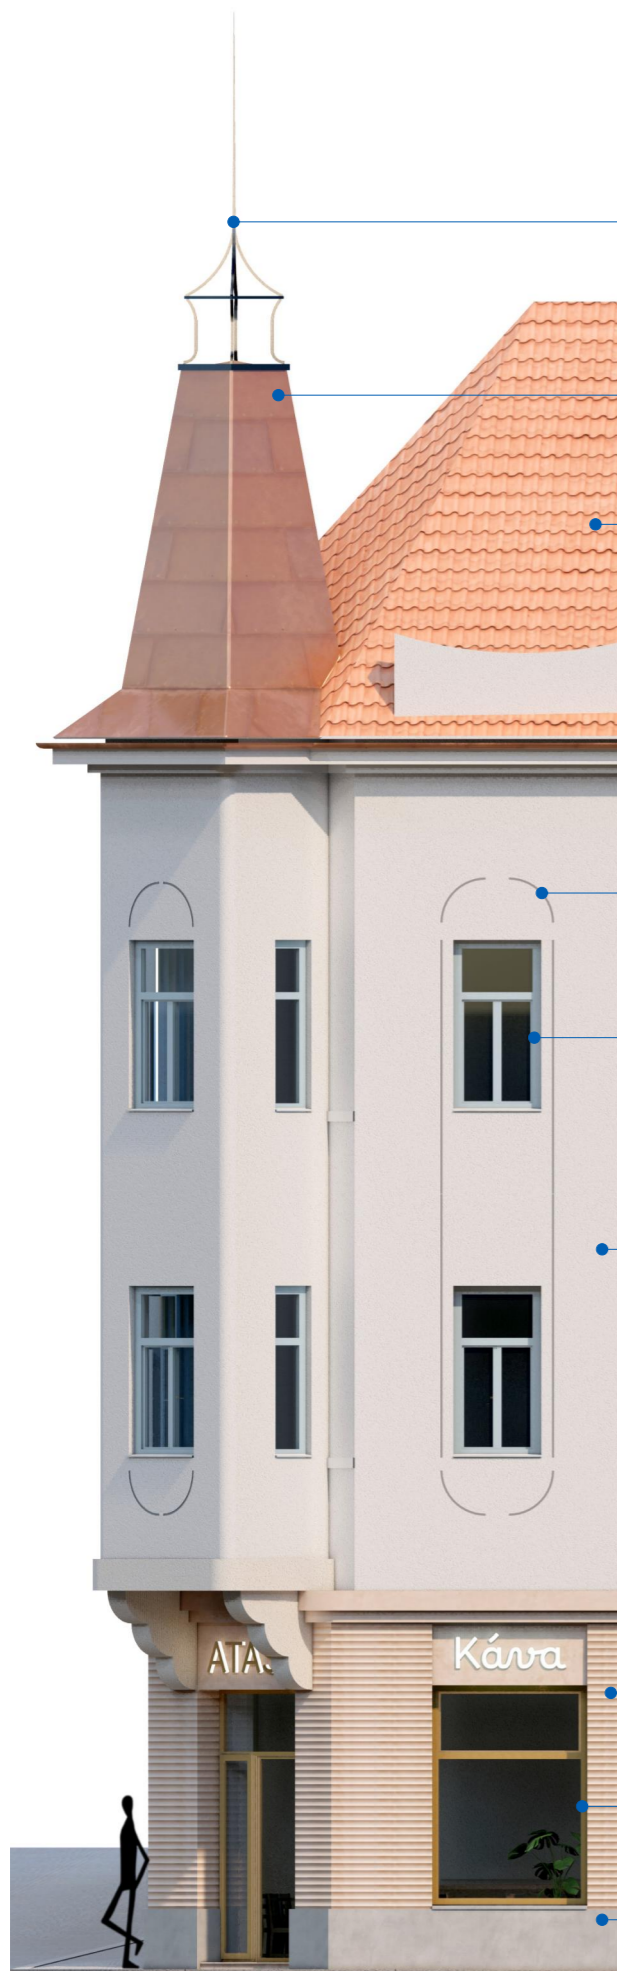
**zakončení věžičky**  
zámečnická konstrukce, tmavěšedá

**střešní krytina věžičky**  
měděný plech

**střešní krytina**  
režná skládaná keramická krytina, neglazovaná

**ornament**  
reliéf provedený v tloušťce omítky

**okna**  
dřevěná špaletová, modrošedý nátěr

**fasáda**  
historizující čistě vápenná omítka na bázi pisku, vápna a hydraulických přísad + minerální sol-silikátové barvy, točená, světlá šedoběžová

**fasáda v parteru**  
profilovaná jemnozrná omítka, cihlový odstín velikost bosáže 7,5 - 15 cm; hloubka reliéfu min. 5 cm

**výpně otvorů v parteru**  
hliníkové profily, odstín mosaz

**sokl**  
pemrlovaný beton

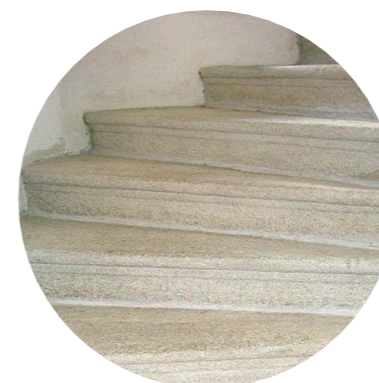
**schodiště**  
obnova stávajících stupňů

V interiéru byl kladen důraz na obnovu historických prvků (schodiště zábradlí) a voleny solidní materiály s decentní barevností.

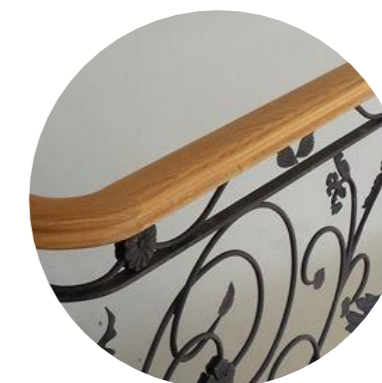
**zábradlí**  
obnova stávajícího kovaného zábradlí
