Odborný posudek jakostního stavu dřevěných konstrukčních prvků stropních konstrukcí

(biologický rozbor vzorků dřeva – laboratorní zpráva)

**obecní dům
Na Karlově 77
Benešov
256 01**

Praha 30. června 2018

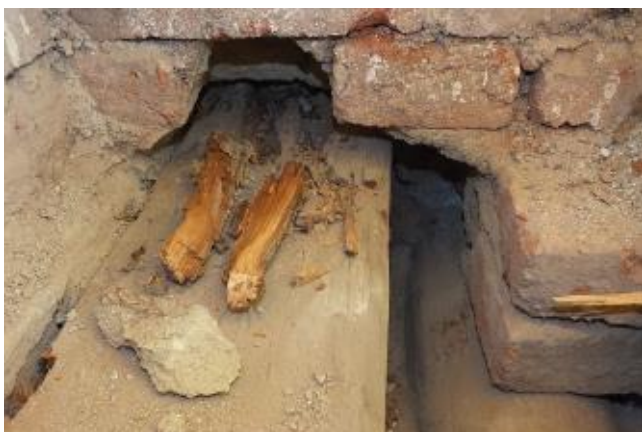
- Stropní trám poškozen hnilobou (činností dřevokazných hub) ve zhlaví, uložení a na boční ploše přiléhající ke zdivu. V oblasti zhlaví (čela) a uložení (část trámu ve zdivu) zasahuje poškození do hloubky cca 1/3 průřezu prvku.
- Rákosníkový trám je činností dřevokazných hub poškozen povrchově (cca do hloubky 1/10 průřezu prvku).
- Poškození je staršího data, příznaky aktivní činnosti dřevokazných hub zjištěny nebyly. Ve zhlaví stropního trámu byl odebrán vzorek dřeva pro laboratorní mykologickou analýzu (vz.1).

1) Sonda S17 - poškození ST činností dřevokazných hub (místo odběru VZ 1)

Při případné rekonstrukci krovu a opravě střešního pláště doporučuji rozkrýt stropní konstrukce v celé ploše, posoudit jakostní stav všech nosných prvků a provést tesařské opravy prvků (jejich částí) hloubkově poškozených činností dřevokazných biologických činitelů. Stropní trámy pak případně, dle míry poškození, posílit vhodně navrženými příložkami. Při opravě doporučuji důsledně dbát zásad správné konstrukční ochrany dřeva ve stavbě (zamezení přímému kontaktu dřevo-zdivo, zajištění přirozeného odvětrávání kapes ve zdivu apod.). Konstrukční ochranu je možné (především v rizikových místech) doplnit vhodně zvolenou preventivní ochranou pomocí aplikace chemických biocidních prostředků odpovídajících dané třídě expozice a ohrožení dřeva.

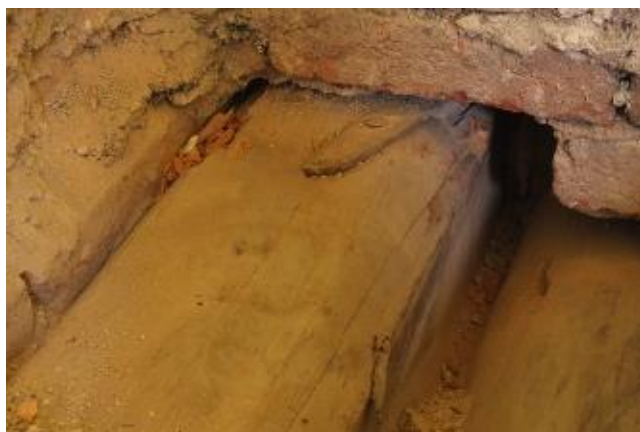
- Stropní trám poškozen hnilobou (činností dřevokazných hub) ve zhlaví, uložení a na boční ploše přiléhající ke zdivu. V oblasti zhlaví (čela) a uložení (část trámu ve zdivu) zasahuje poškození do hloubky cca 1/4 průřezu prvku.
- Rákosníkový trám není činností dřevokazných hub poškozen.
- Poškození je staršího data, příznaky aktivní činnosti dřevokazných hub zjištěny nebyly. Ve zhlaví stropního trámu byl odebrán vzorek dřeva pro laboratorní mykologickou analýzu (vz.2).

2) Sonda S18 - poškození ST činností dřevokazných hub (místo odběru VZ 2)

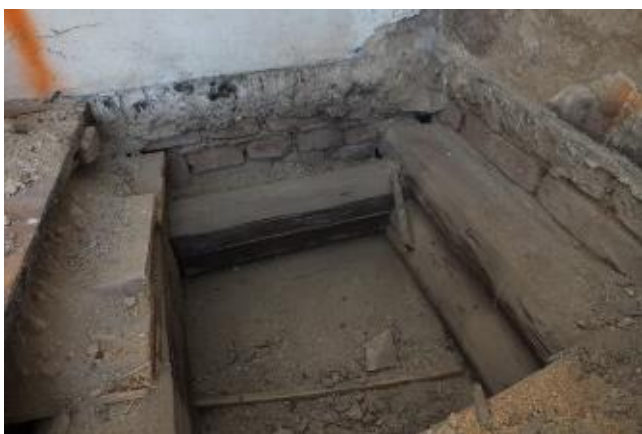
3) Sonda S15

- Všechny přístupné části dřevěných konstrukčních prvků jsou v dobrém jakostním stavu, bez patrného poškození způsobeného biologickými dřevokaznými činiteli.

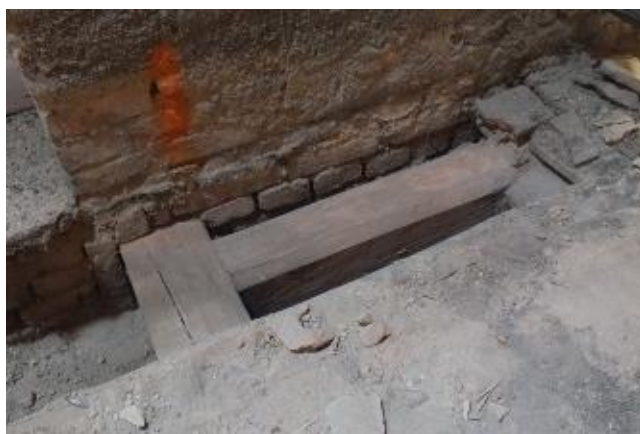
4) Sonda S21

- Všechny přístupné části dřevěných konstrukčních prvků jsou v dobrém jakostním stavu, bez patrného poškození způsobeného biologickými dřevokaznými činiteli.

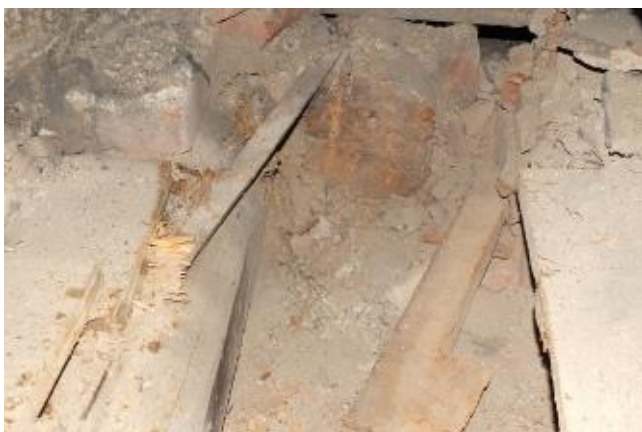
5) Sonda S18 - poškození ST činností dřevokazných hub (místo odběru VZ 2)

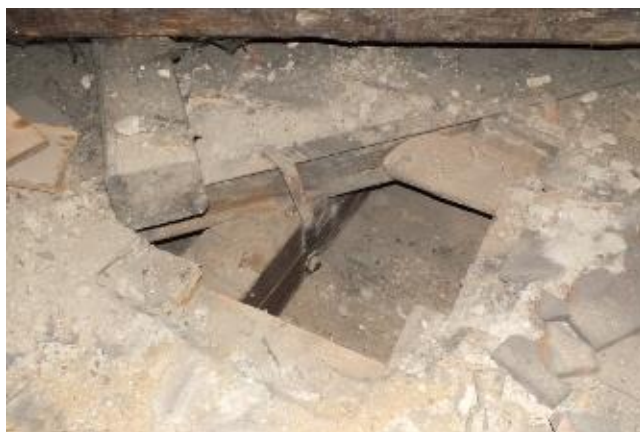
6) Sonda S24

- Všechny přístupné části dřevěných konstrukčních prvků jsou v dobrém jakostním stavu, bez patrného poškození způsobeného biologickými dřevokaznými činiteli.

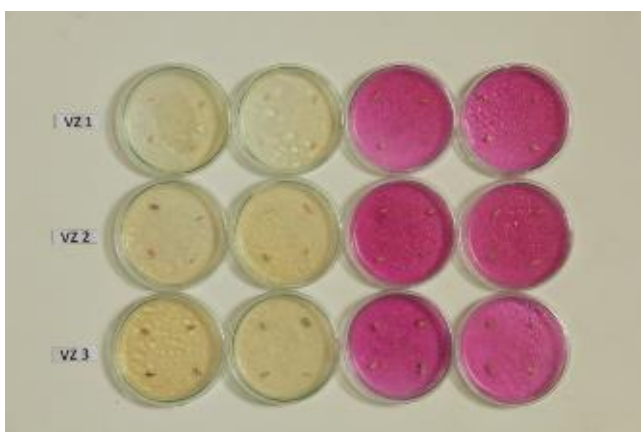
Kultivační analýza slouží k určení přítomnosti životaschopných zárodků dřevokazných hub v testovaném dřevu. Princip kultivační metody spočívá v uložení štěpů dřeva do sterilních nádobek (Petriho misek) s gelovou živnou půdou o chemickém složení odpovídajícím růstovým nárokům většiny dřevokazných hub s příměsí látek k potlačení růstu plísní a bakterií. Nádobky jsou uloženy do kultivačního boxu s teplotou a vlhkostí nastavenou na optimální hodnoty pro růst většiny, běžně se vyskytujících, dřevokazných hub ($t = 23,5 \pm 1^\circ\text{C}$, $w = 65 \pm 5\%$).

9) Počátek kultivační mykologické analýzy

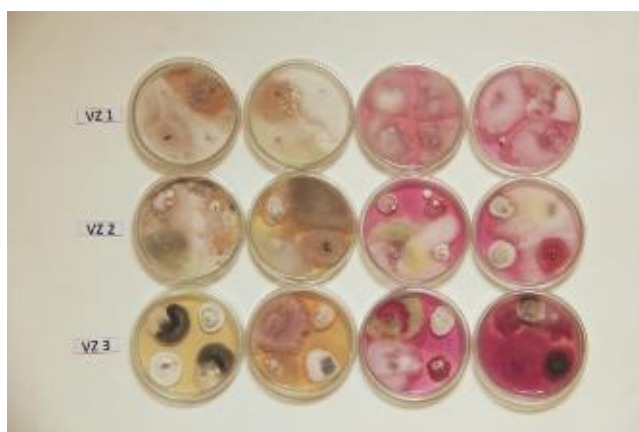
- Příznaky aktivního napadení dřevokaznými houbami (nativní mycelium, plodnice) nebyly makroskopicky ani mikroskopicky zjištěny. Na vzorku je patrná výrazná změna barvy a struktury dřeva (ztmavnutí, trhlinky, rozpad na drobné segmenty i vlákna), vyvolaná pravděpodobně v minulosti působením některé z identifikovaných dřevokazných hub.
- Kultivační analýzou byla prokázána přítomnost životaschopných zárodků dřevokazných hub rodů **Coniophora** (popraška) a **Gloeophyllum** (trámovka).
- Povrchové vrstvy dřeva obsahují životaschopné zárodky některých plísní (mikromycet) běžně se vyskytujících v prostředí kolem nás. Ke konci kultivační analýzy byl pozorován růst plísní z rodu **Trichoderma**.
- Stopy poškození způsobeného larvami dřevokazného hmyzu nebyly v odebraném vzorku zjištěny.

- Příznaky aktivního napadení dřevokaznými houbami (nativní mycelium, plodnice) nebyly makroskopicky ani mikroskopicky zjištěny. Na vzorku je patrná změna barvy i struktury dřeva (ztmavnutí, trhlinky, rozpad na drobné segmenty i vlákna), vyvolaná pravděpodobně působením některé z identifikovaných dřevokazných hub.
- Kultivační analýzou byla prokázána přítomnost životaschopných zárodků dřevokazných hub rodů **Coniophora** (popraška) a **Gloeophyllum** (trámovka) v latentním (klidovém) stádiu.
- Povrchové vrstvy dřeva obsahují životaschopné zárodky některých plísní (mikromycet) běžně se vyskytujících v prostředí kolem nás. Ke

- Kultivační analýzou byla prokázána přítomnost životaschopných zárodků dřevokazných hub rodu ***Gloeophyllum*** (trámovka) v latentním (kličivém) stádiu.

10) Konec kultivační mykologické analýzy

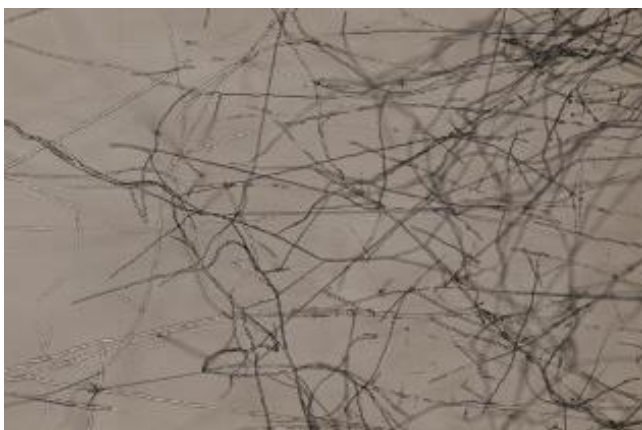
11) Mycelium *Coniophora* (popraška)

Uvedené druhy rodu *Coniophora* patří mezi houby saprofytické, tzn., že jako živin využívají organických látek z odumřelých rostlinných organismů a celulozovorní, tzn., že z dřevní hmoty odbourávají celulóзовou složku a ponechávají hnědý lignin (odtud i název "hnědá hniloba"). Při rozkladu dřeva nevylučují vodu, řadí se tedy mezi původce tzv. „suché hniloby“. Napadené dřevo se v pozdějších fázích kostkovitě rozpadá na drobné segmenty. Plodnice *Coniophory* jsou nepravidelně okrouhlé, ploché, tenké povlaky. Střed plodnic je olivově, později až kávově hnědě zbarvený, okraj bílý až okrový. Povrchové mycelium zpočátku bílé, později až tmavohnědé, spolu s plodnicemi špatně oddělitelné od substrátu.

Druhy rodu *Coniophora* mají relativně vysoké nároky na vlhkost (optimum mezi 35 až 50%). Proto ohrožují nejvíce dřevo dotýkající se vlhkého zdiva, dřevo vlhkých podlah (kuchyně, koupelny, toalety) a dřevo v prostorách s vysokou koncentrací vodní páry (plavecké bazény, nevětrané krovy, sklepy, zhlaví vazních trámů). Jsou nejčastějšími původci hniloby v novostavbách a převlhčených starších stavbách, kde napadají dřevo jehličnatých i listnatých stromů. Škody způsobené druhy rodu *Coniophora* jsou, v delším časovém měřítku, srovnatelné se škodami, které působí dřevokazná houba *Serpula lacrymans* (dřevomorka domácí).

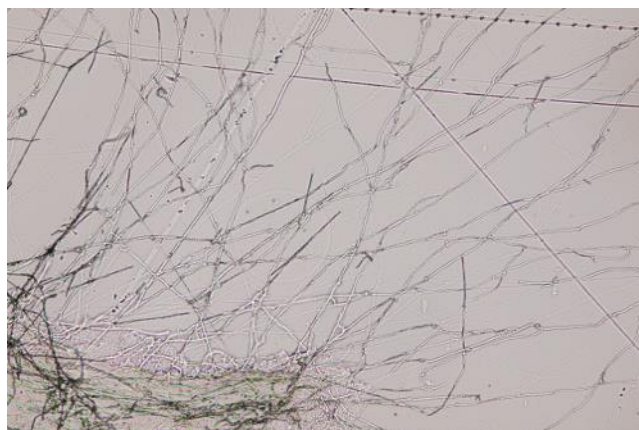
12) Mycelium *Gloeophyllum* (trámovka)

V našich zeměpisných podmínkách se v praxi, na dřevě zabudovaném do staveb, setkáváme především s druhy *Gloeophyllum trabeum* (trámovka trámová), *Gloeophyllum sepiarium* (trámovka plotní) a *Gloeophyllum abietinum* (trámovka jedlová). Uvedené druhy rodu *Gloeophyllum* patří mezi houby saprofytické, tzn., že jako živin využívají organických látek z odumřelých rostlinných organismů a celulozovorní, tzn., že z dřevní hmoty odbourávají celulóзовou složku a ponechávají hnědý lignin (odtud pak název "hnědá hniloba"). Destrukce dřeva, působená druhy rodu *Gloeophyllum*, probíhá skrytě, uvnitř dřevěných prvků, jejichž povrch zůstává dlouho neporušený. Na povrchu napadených dřevěných prvků se objevují pouze drobné přisedlé plodnice. Mycelium je světle oranžové až oranžovohnědé, na povrch dřeva však nevystupuje. Poškozené dřevo je zpočátku hnědožluté, později tmavohnědé až hnědočerné. Rozpadá se na drobné kostkovité úlomky, později až na prach.

Druhy rodu *Gloeophyllum* mají relativně nízké požadavky na vlhkost (optimum mezi 30 až 40%) a vykazují vysokou odolnost vůči vyšším teplotám i silnějším mrazům. Díky těmto vlastnostem je nejčastěji nacházíme na více exponovaných místech dřevěných konstrukcí (krokvích, vrcholových vaznicích, pozednicích, krakorcích a ve zhlavích vazních trámů) a na truhlářských prvcích (okenní rámy, zábradlí balkonů, pergoly).

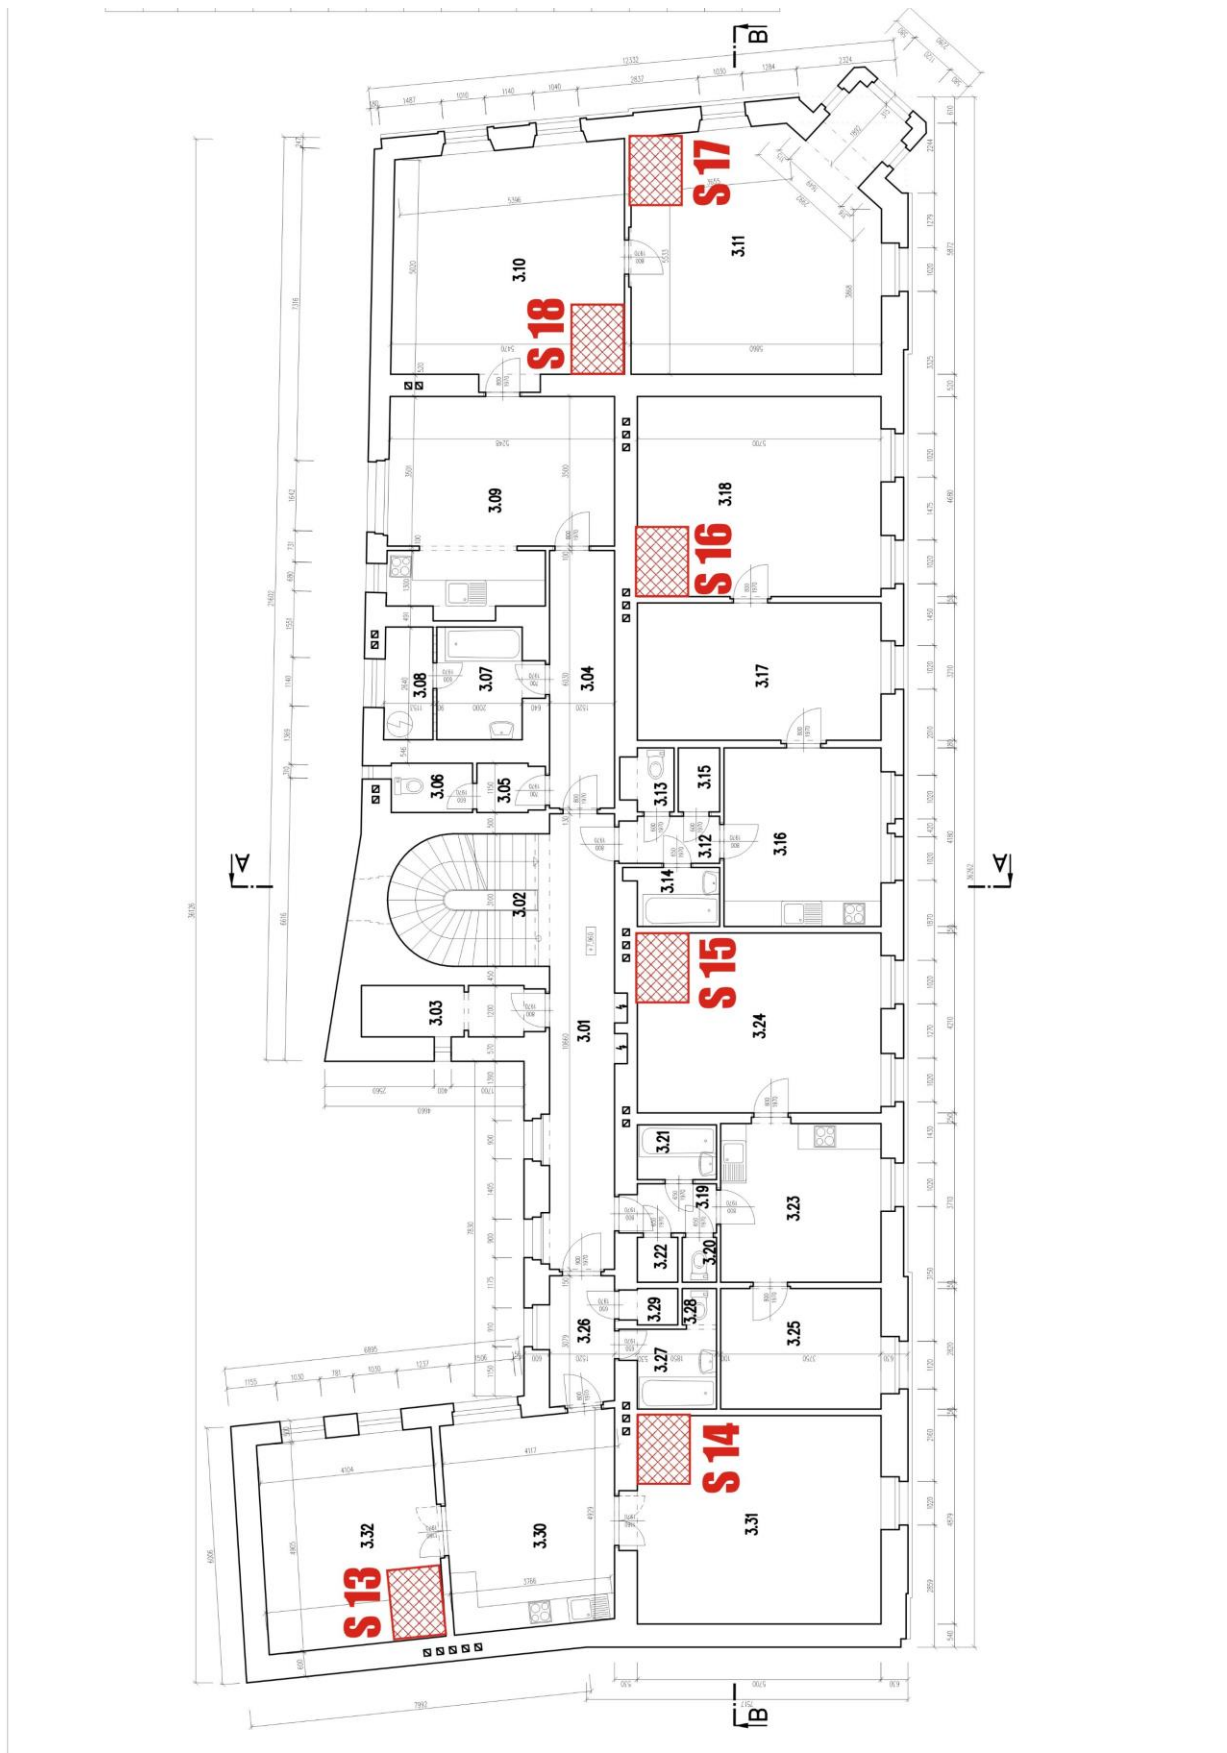
Orientační zakreslení sond otevřených v 3. a 4. NP objektu:

Při průzkumu jakostních vlastností dřevěných konstrukčních prvků nebylo zjištěno výraznější poškození způsobené činností dřevokazných biologických činitelů s výjimkou dvou sond ve stropních konstrukcích nad 2. NP a jedné sondy ve stropní konstrukci nad 3. NP (v podlaze půdy). Podrobnější popis jakostního stavu dřevěných nosných prvků v jednotlivých sondách, včetně míst odběru vzorků pro laboratorní mykologickou analýzu, je uveden níže. Fotografie vybraných částí stropních konstrukcí (sond) a průběhu mykologické laboratorní analýzy jsou v příloze na konci tohoto posudku. Orientační zakreslení otevřených sond je v patrné z výkresů, přiložených v závěru posudku.

Místa odběru vzorků a nejvýrazněji poškozené prvky krovové konstrukce jsou vyznačeny v přiloženém orientačním zakreslení krovové konstrukce.
