Město Benešov
Masarykovo náměstí 100
256 01 Benešov
IČ: 00231401

Městská knihovna Benešov, stavebně-technický průzkum

Místo: Benešov
Vypracoval: Ing. Tomáš Vavříník

Kontroloval: Ing. Jan Zatloukal, Ph.D.
Datum: 13. 05. 2024

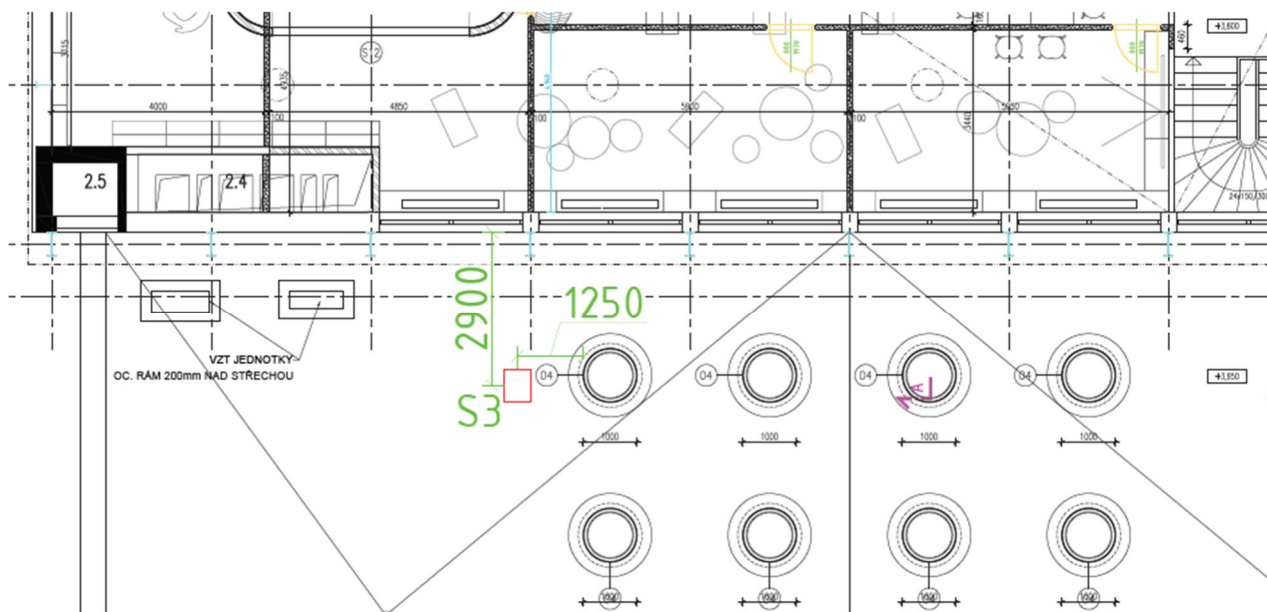
Obr. 5: Poloha sondy do střechy nad 1NP

Pro vyšetření skladby střechy nad foyer v 1NP byla provedena **sonda S3**. Skladba je znázorněna na obr. 6. Horní vrstvu tvoří hydroizolace z NAIP o celkové tl. 15 mm. Prostřední pás je s hliníkovou vložkou. Následuje spádový potěrový beton tl. 120 mm, pod kterým je vrstva silně zavlhle škváry. Tepelná izolace byla z EPS tl. 50 mm. Přímou pod EPS byl nosný ŽB panel. Panel má kruhovou dutinu – horní hrana panelu byla ode dna dutiny cca 220 mm. Uvažuje se tedy ve shodě se sondou S6, že se jedná o panel tl. 250 mm.

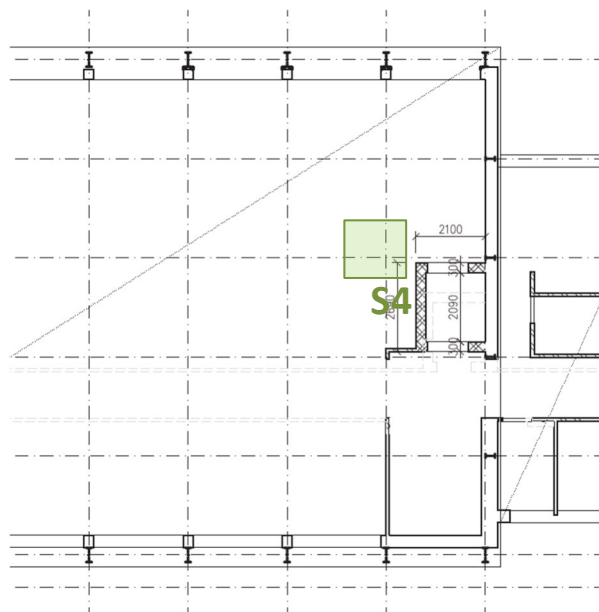
Obr. 7: Poloha sondy v 2NP

Během průzkum byl proveden otvor přes SDK podhled do podstřeší. **Na základě zaměří poloh příčných i podélných vazeb lze konstatovat, že odpovídají poskytnuté projektové dokumentaci.**

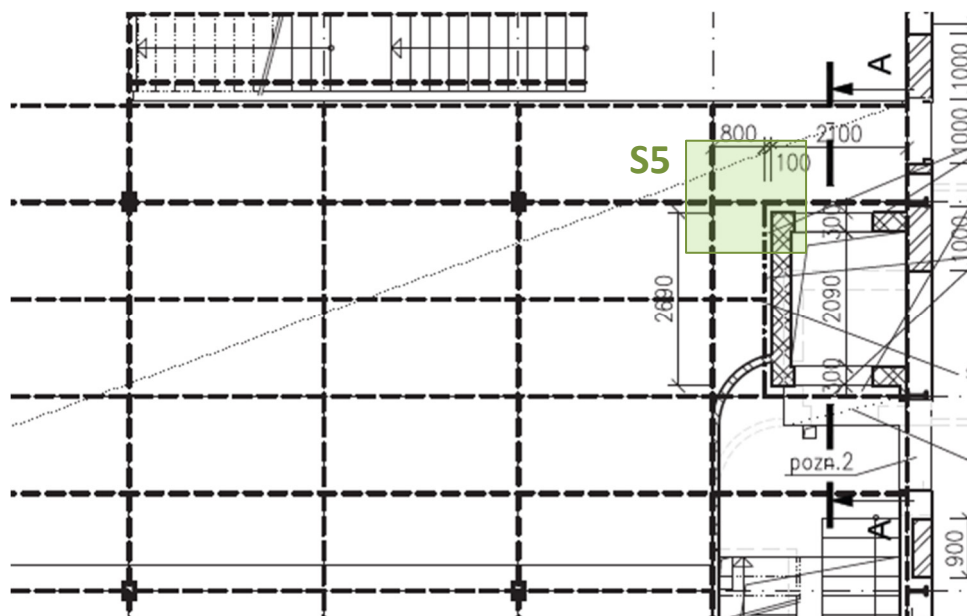
Obr. 13: Poloha sondy v 1NP

Rozebráním podhledu při výtahové šachtě v 1NP byla zpřístupněna nosná konstrukce stropu. **Na základě zaměří poloh příčných i podélných vazeb lze konstatovat, že odpovídají poskytnuté projektové dokumentaci.**

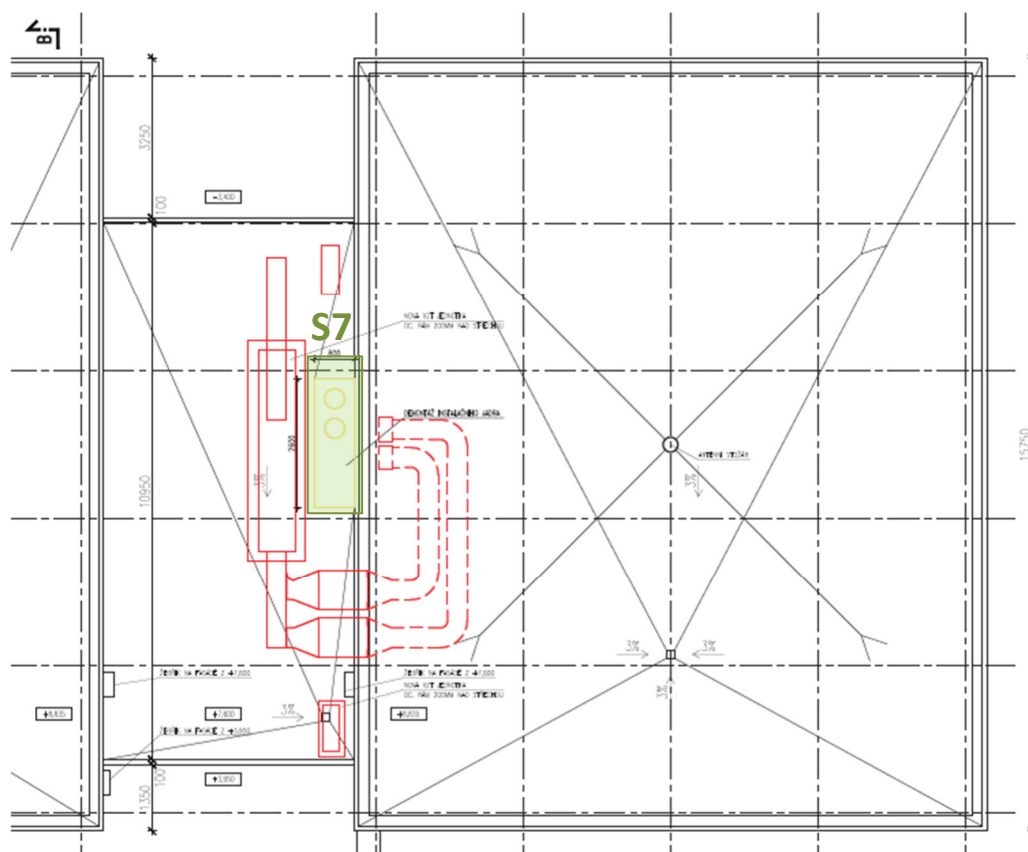
Obr. 21: Poloha sondy na střeše nad 2NP

Do přístřešku vyústění VZT na střeše 2NP byly provedeny maloprofilové vrty a vnitřní prostor byl prozkoumán endoskopem. Přístřešek je zděný a v polovině délky je rozdělen příčnou zděnou přepážkou na 2 samostatné komůrky. Do každé komůrky je přes obvodovou stěnu 2NP vyústěn čtvercový otvor (obr. 22).
