**Změnový list č. 2a****ZL.2a**

Číslo SoD:	3012018	Číslo SoD objednatele:	
Název stavby:	<b>Zlepšení vodohospodářské infrastruktury města Benešova</b>		
Objednatel:	Město Benešov	IČ: 00231401	
Zhotovitel:	POHL cz, a.s.	IČ: 25606468	
Název změny:	<b>SO 02.2 - Nádrže biologie</b> Změny při provádění prací

**Zpracováno pro:**POIIL CZ, a.s., o.z. Roztoky,  
Nádražní 25,  
252 63 Roztoky**Stavebně technický průzkum železobetonových  
konstrukcí biologické jímky v areálu ČOV  
Benešov****Zpracoval:**Doc. Ing. Jiří Dohnálek, CSc.  
autorizovaný inženýr a soudní znalecMiroslav Gottwald  
technik diagnostiky staveb

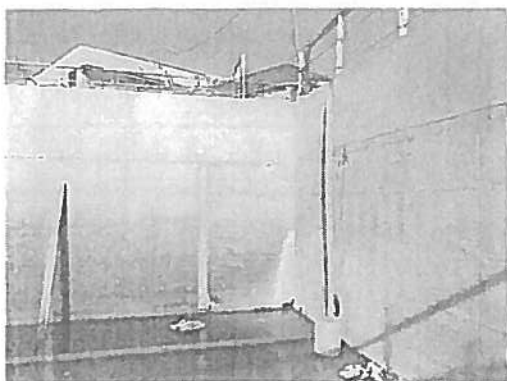
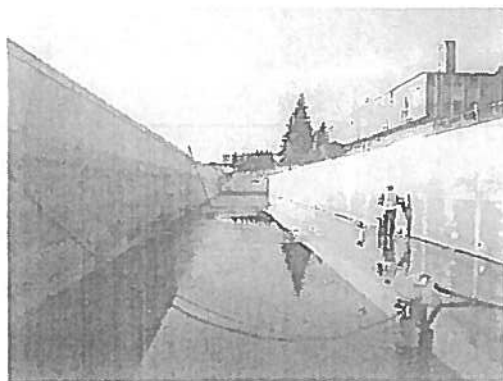
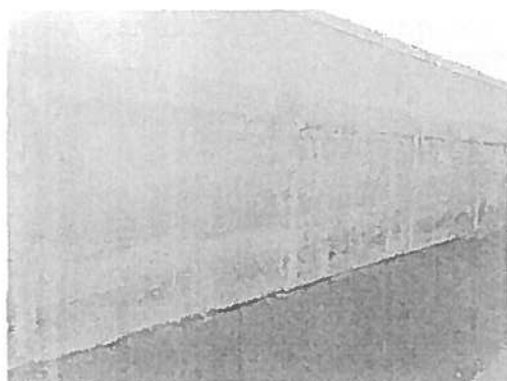
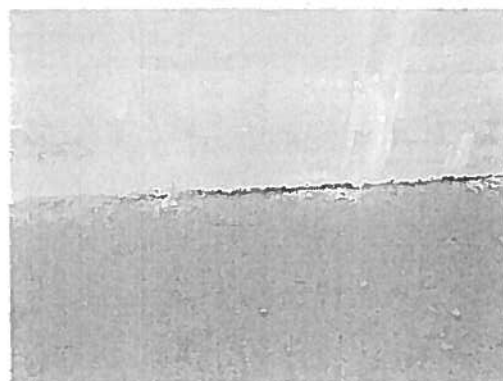
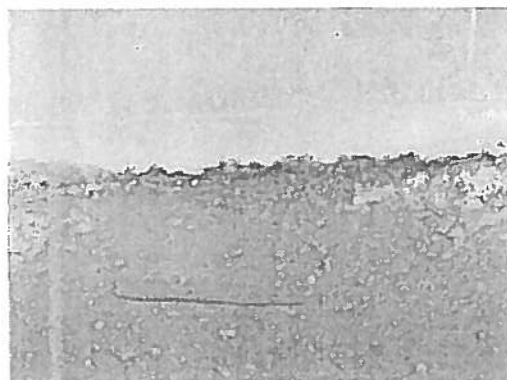
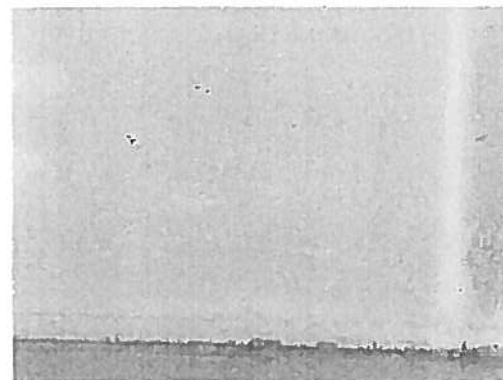
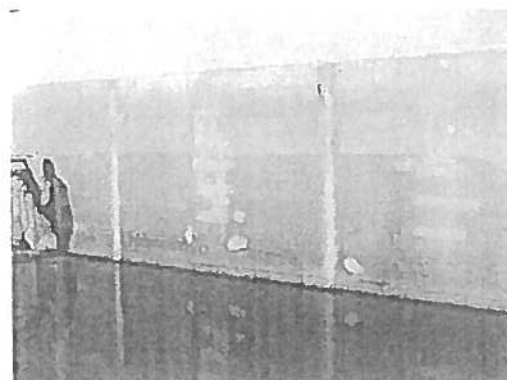
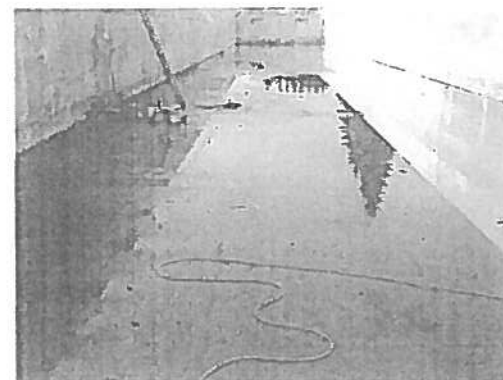
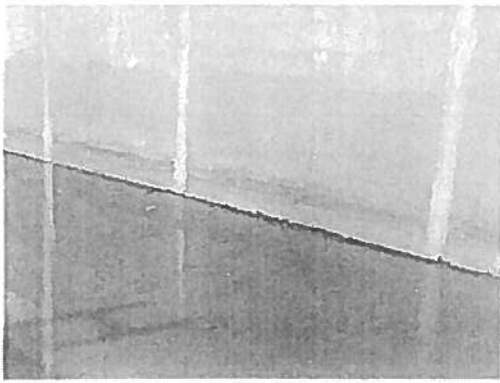
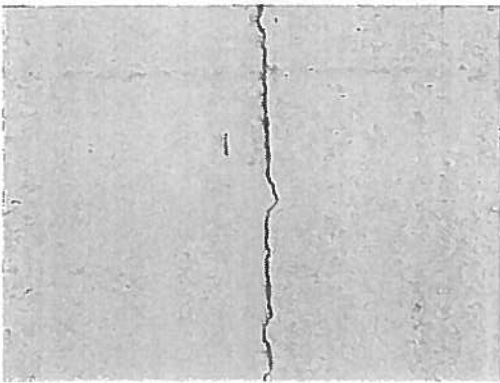
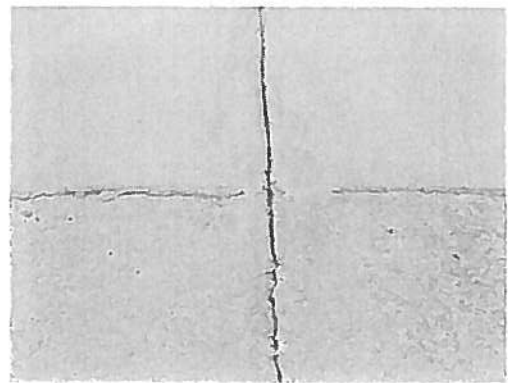
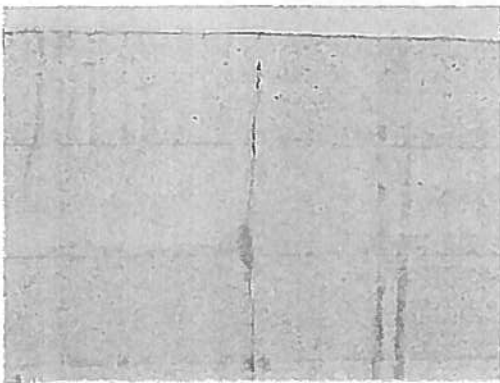
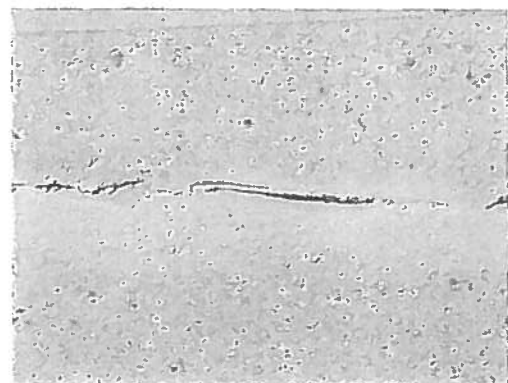
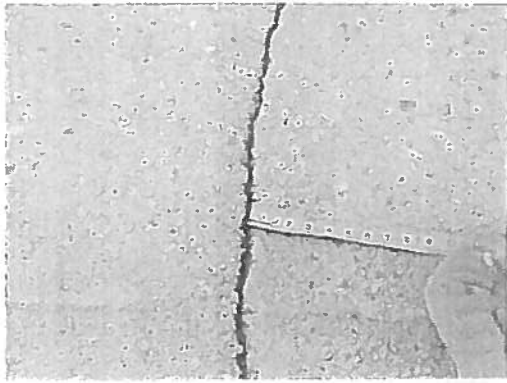
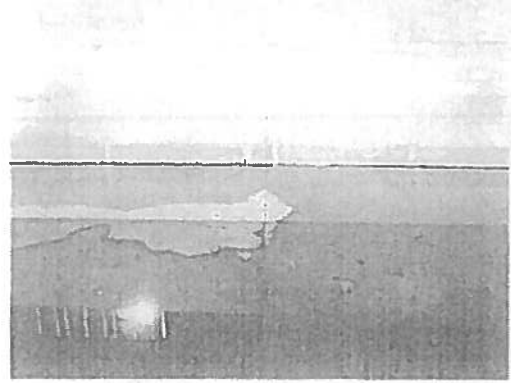
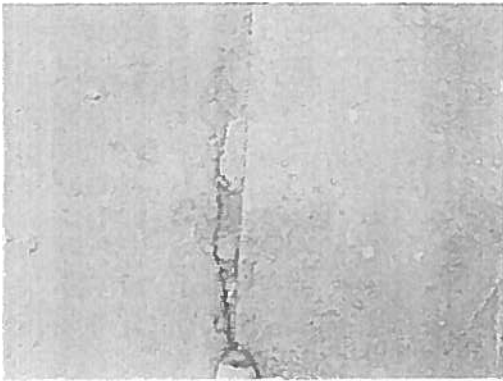
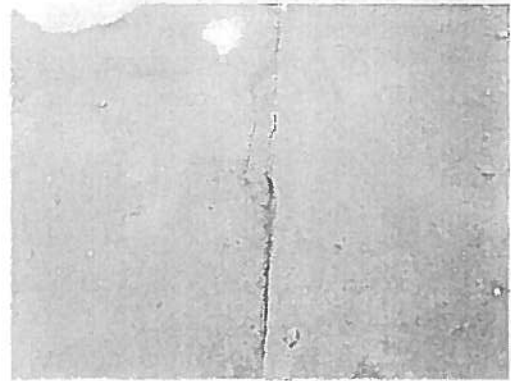
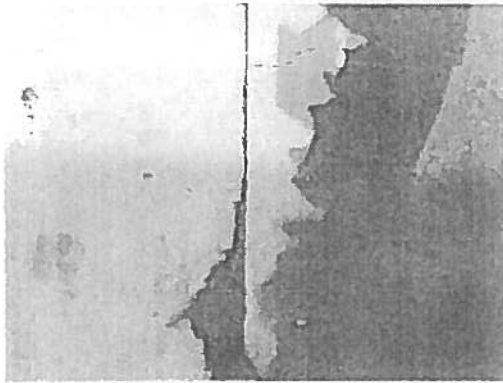
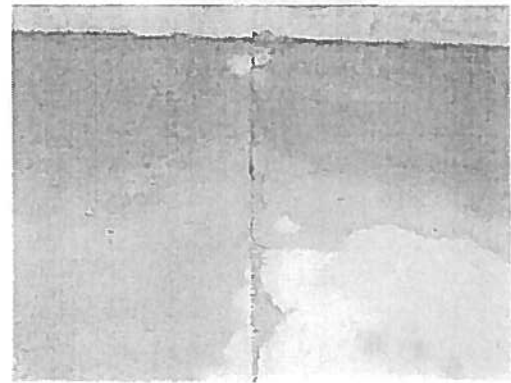
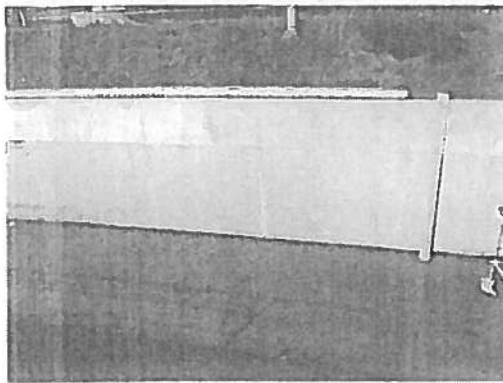
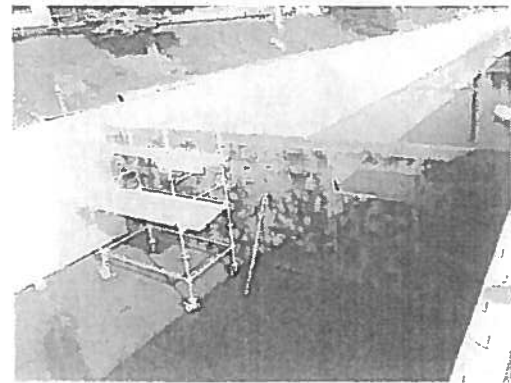
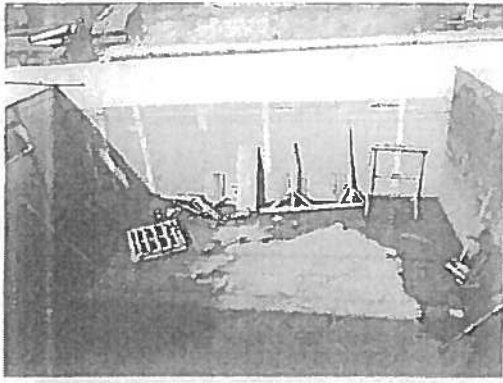
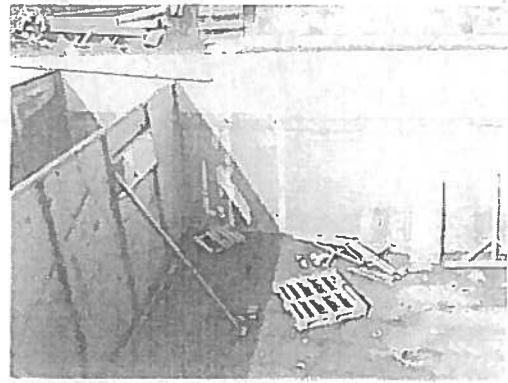
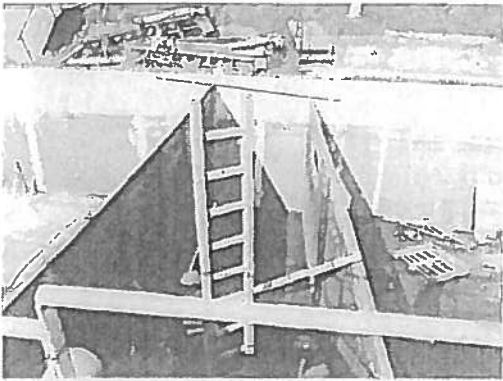
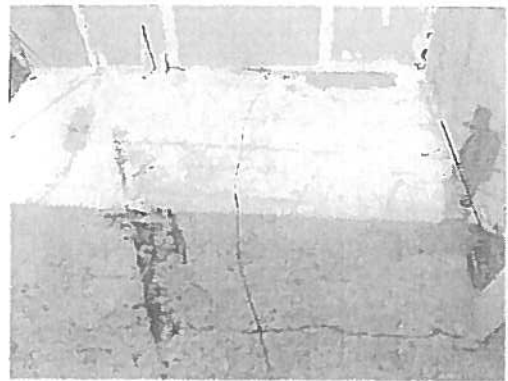
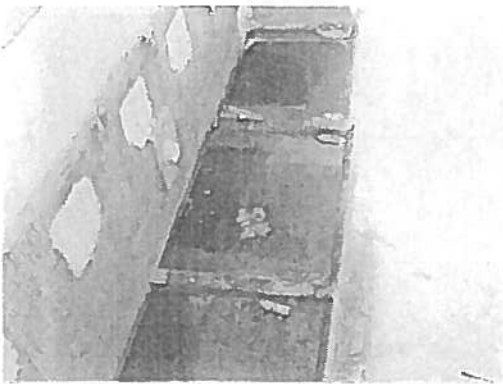
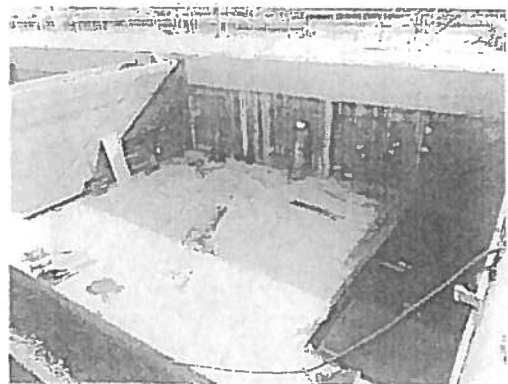
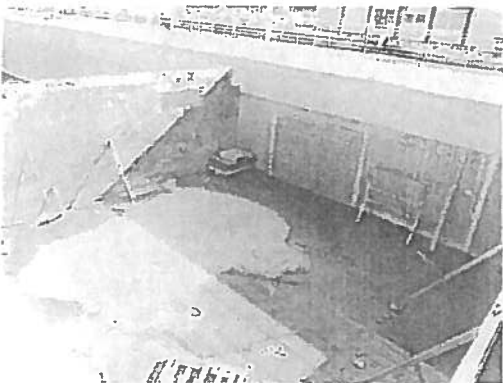
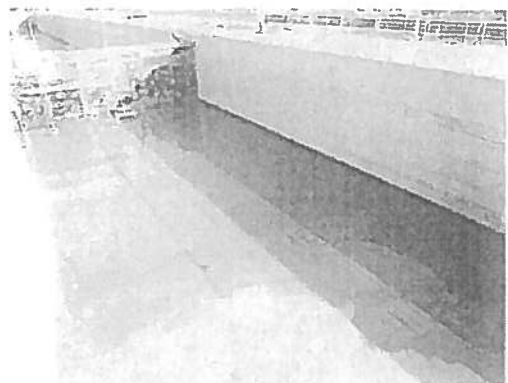
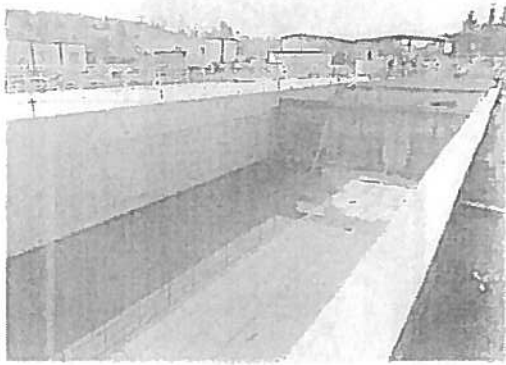
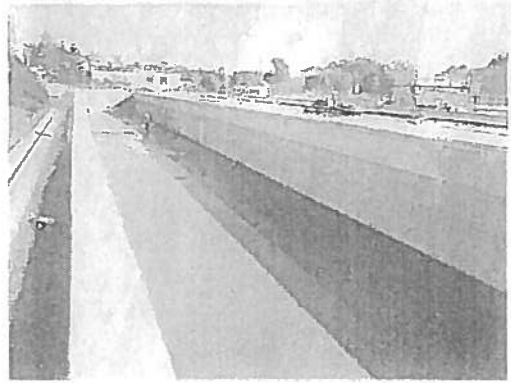
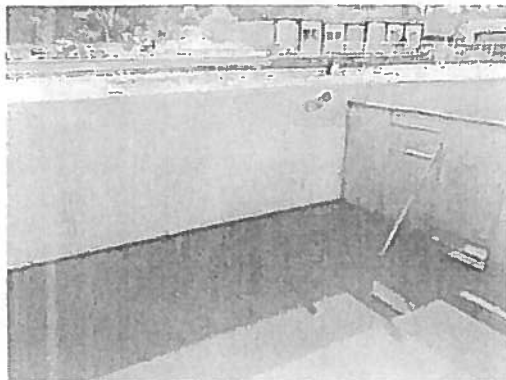
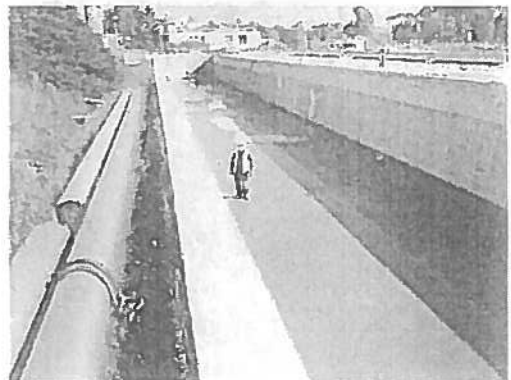
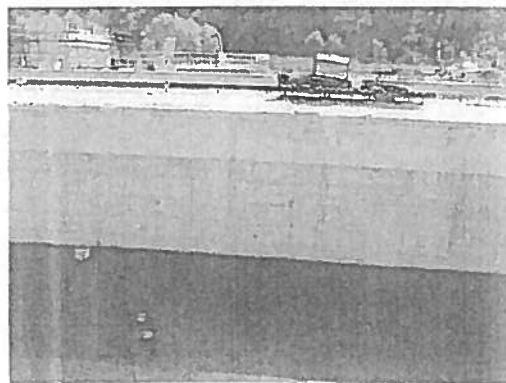
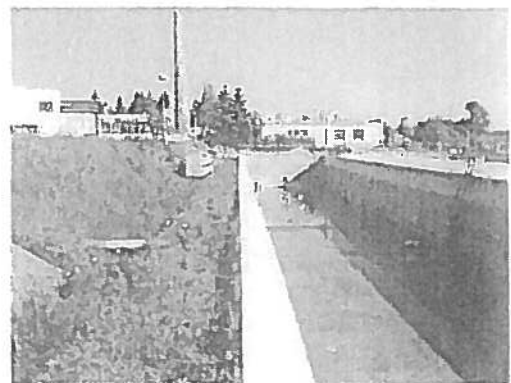
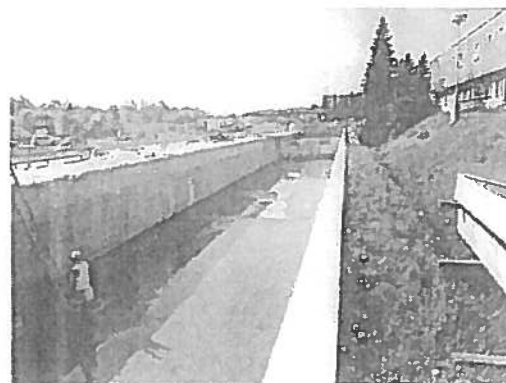
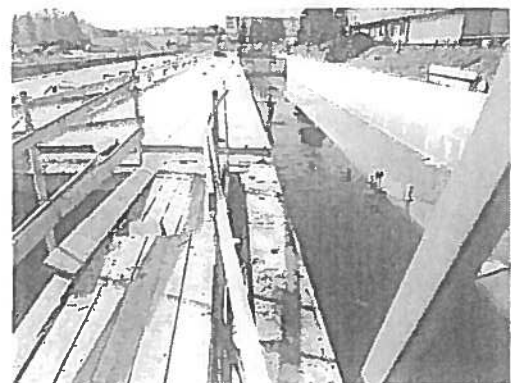
- Zhlaví nádrže je narušeno mrazovou degradací do hloubky až 12 mm. Degradace se nachází téměř po celém obvodu, a to v rozsahu cca 70 % povrchu.
- Vizuální prohlídka vnitřního líce obvodových stěn zaznamenala výskyt zejména vertikálních trhlin, jejichž hloubka se pohybuje v intervalu od 0,2 až do 0,5 mm. Současně se na levé straně nachází masivní trhlina o šířce 8 až 15 mm. Zjištěná celková délka trhlin je cca 45 m.
- V době provádění stavebně technického průzkumu byl povrch obvodových stěn na vnitřním líci celoplošně vypreparován vysokotlakým vodním paprskem. Horní partie nad provozovanou hladinou vody byly sanovány a sanace byla k povrchu kotvena adhezí.

Výsledky stavebně technického průzkumu dokládají, že železobetonová stěna biologické nádrže má sice přijatelnou kvalitu, avšak v lokálních oblastech, které jsou již nově sanovány, nejspíše docházelo ke korozi výztuže. Přesto na základě uvedených výsledků korozního stavu lze uvažovat, že prakticky většina výztuže se nadále nachází v alkalické oblasti betonu, jehož alkalitou je chráněna a pasivována před rozběhem elektrochemické koroze.

- Porovnání tloušťky krycí a zkarbonatované vrstvy prokázalo, že v případě zhlaví nádrže se výztuž nachází převážně v alkalické oblasti a je chráněna před rozběhem elektrochemické koroze. Současně je zhlaví nádrže poškozeno mrazovou degradací. V případě vnějšího líce stěn nádrže pak byly zjištěny snížené hodnoty krycí vrstvy betonu nad výztuží, a to na úroveň cca 22 mm. Poměr tloušťky krycí a

Vzhledem k výše uvedeným skutečnostem musí být nově aplikované reprofilace nad úrovní hladiny provozovaného média kotveny mechanicky. Po vypreparování povrchu vysokotlakým vodním paprskem se provede nastřelení trnu (kotvení do předvrtaných otvorů zálivkovou maltou) do podkladu, a to v množství minimálně 6 ks/m<sup>2</sup>. Na takto připravené kotevní body se fixuje subtilní KARI síť (rastr o 40 x 40 mm) a teprve následně se provede reprofilace. Použitá správková malta musí být mrazuvzdorná. Tloušťka krycí vrstvy se řídí podle stupňů vlivu prostředí podle ČSN EN 206-1, případně dle doporučení projektanta. Standardně se tloušťka reprofilační vrstvy pohybuje v intervalu od 25 do 35 mm. Dodatečně kotvená subtilní KARI síť musí mít minimální tloušťku krycí vrstvy 15 mm. Zvětšením tloušťky reprofilace se úměrně zvýší i tloušťka krycí vrstvy betonu nad výztužnou sítí. Za optimální považujeme krytí na úrovni cca 25 mm. Kotvené reprofilace se týkají pouze partií stěn nad provozovanou hladinou média. Přetažení reprofilace pod tuto úroveň je třeba provést o cca 0,5 m pod provozovanou hladinou (nutné počítat s kolísáním hladiny).

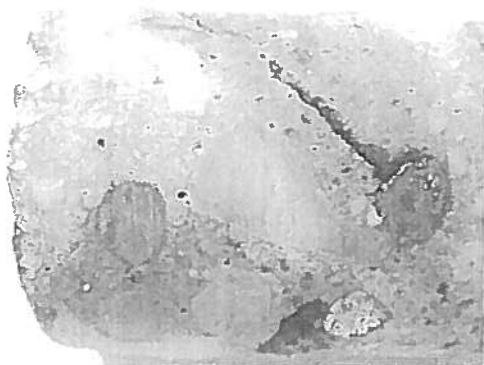
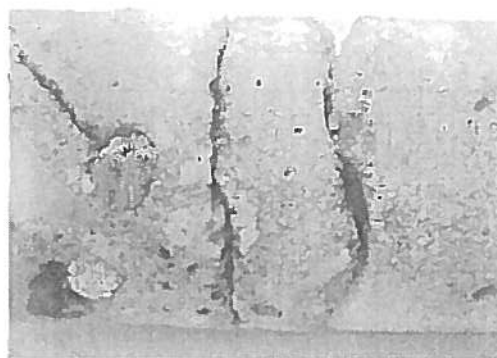
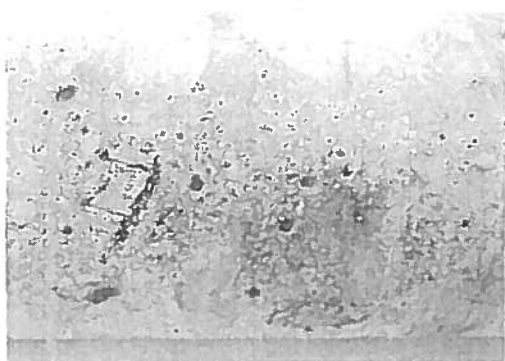
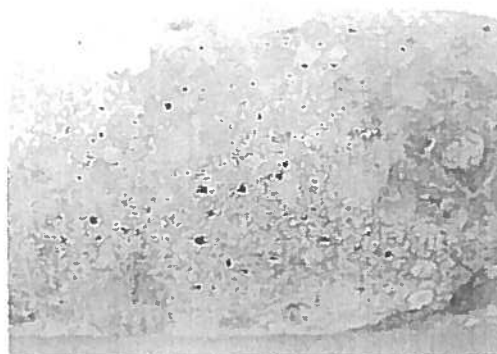
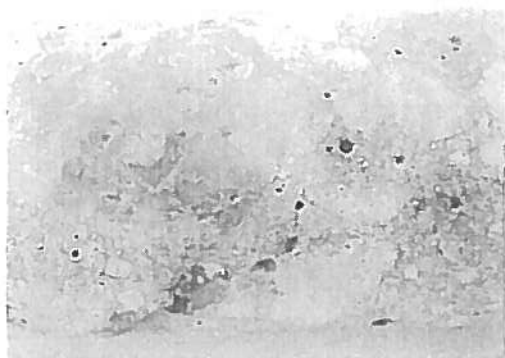
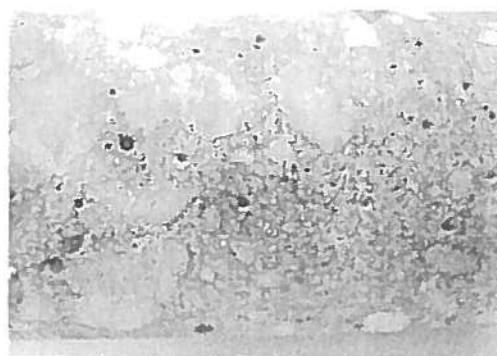
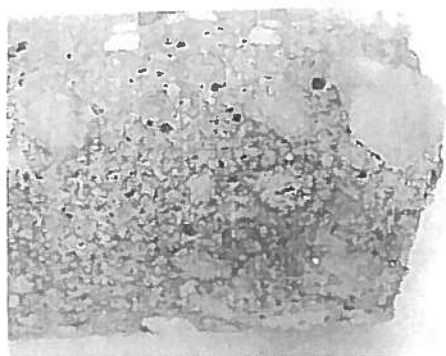
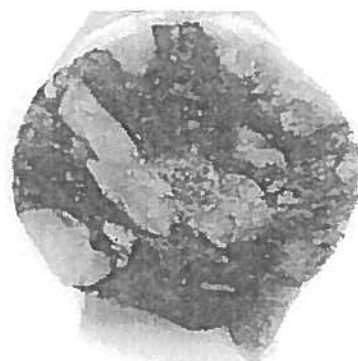
**Fotografie jádrových vývrtů odebraných ze stěn  
biologické jímky  
ČOV Benešov**

Čela vývrtů jsou zasažena degradací, a to do hloubky až 6 mm. Čela některých vývrtů jsou naopak vypreparována vysokotlakým vodním paprskem.
