BENEŠOV – REKONSTRUKCE ULICE ŠÍMOVA

DOKUMENTACE PRO POVOLENÍ STAVBY

OBSAH : SO 901 – DROBNÝ MOBILIÁŘ A ARCHITEKTURA
ARCHITEKTONICKÁ STUDIE

ČÍSLO PŘÍLOHY:
D.1.1.1

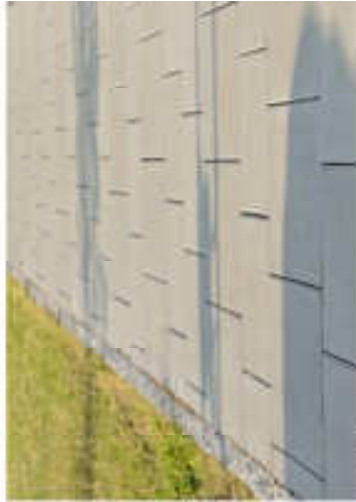
chodník
betonová dlažba ostrohamná

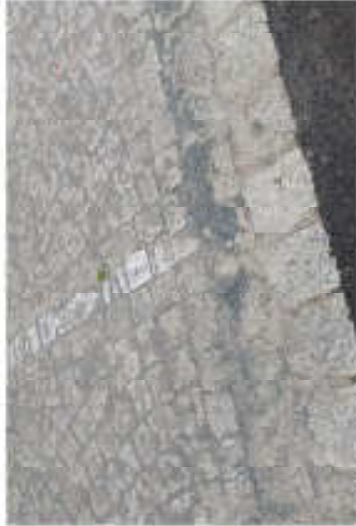
parkovací stání
dlažba - žula / malá kostka
výřivá skladba
lem - dva řádky velké kostky

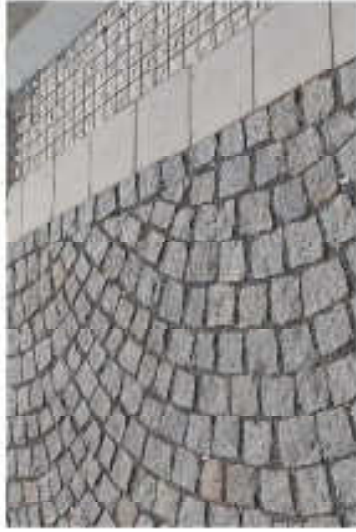
vjezdy
dlažba - žula / malá kostka
s pásem pro nevidomé

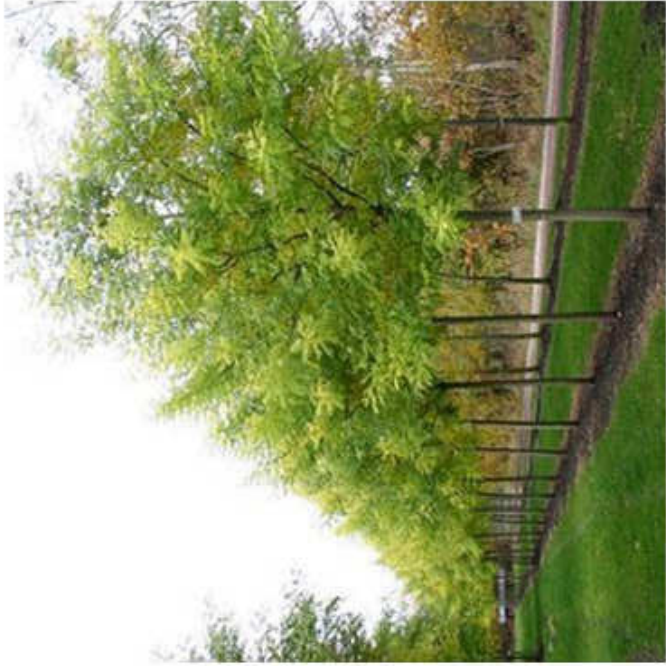
Styphnolobium japonicum 'Regent' – výška 10-12m

(jeřín japonský v kultivu Regent)

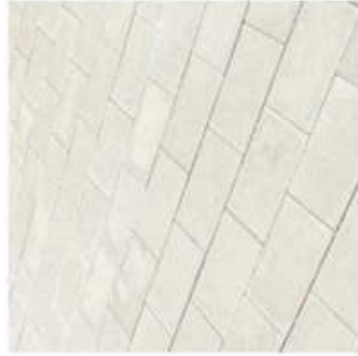
vstup
betonová dlažba ostrohranná
200 x 100 mm
skladba - posun o 1/3

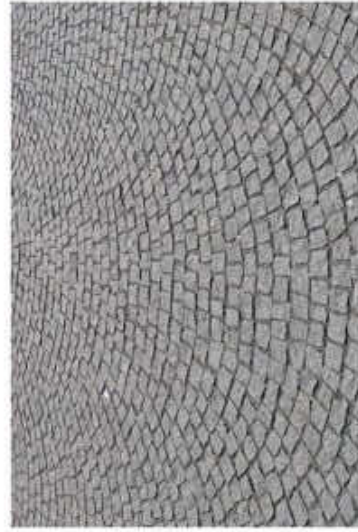
vjezd
dlažba - žula / malá kostka
skladba vějířová

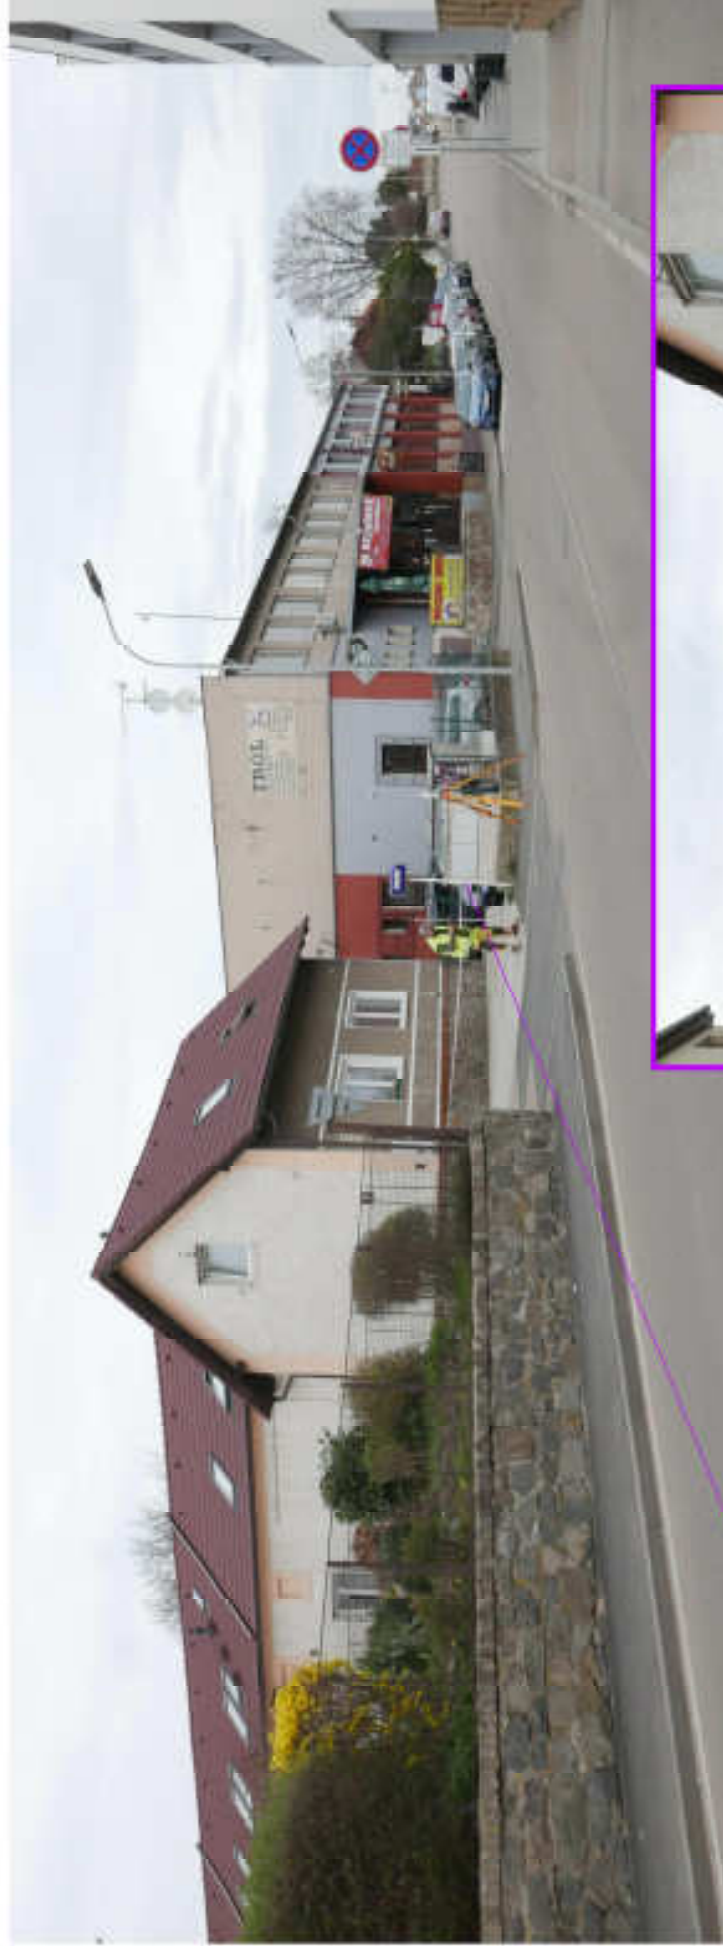
přemístění cedule
s názvem ulice na dům
